| 車両情報 | | | | |
| いすゞ | 平成29年11月 | TKG-FRR90T2 | 冷凍バン | FRR90-7119174 |

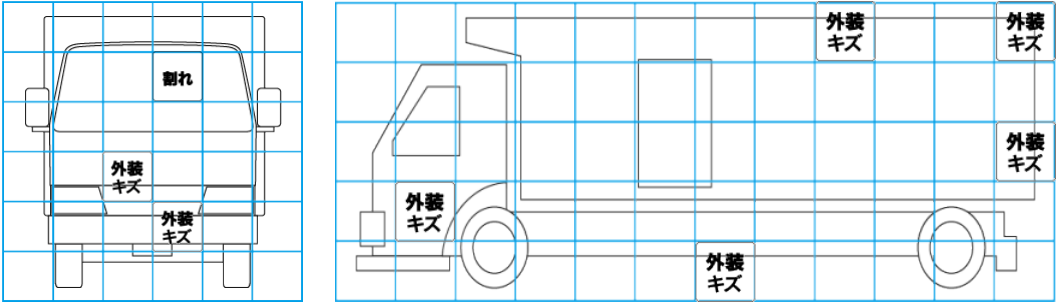
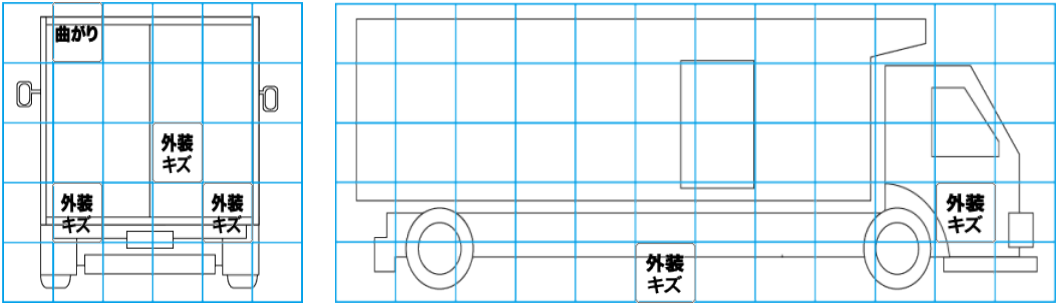
| 外装状態 | | | |
| キャブコーション | フレーム番号 | フレームのさび | 飛石 |
| 有 | 確認済 | 無 | 亀裂 |

| 【外装】 | | | | | 【ボデー内】 | | | | | |
| 外装<br>キズ | 外装<br>へこみ | うき | 曲がり | サビ | 補修跡 | 割れ | 庫内<br>キズ | 庫内<br>へこみ | 庫内<br>穴あき | 床<br>汚れ |
