| 車 両 情 報 | | | | |
| いすゞ | 平成28年2月 | TKG-FRR90T2 | 冷凍パン | FRR90-7088395 |

| 上物仕様 | | | |

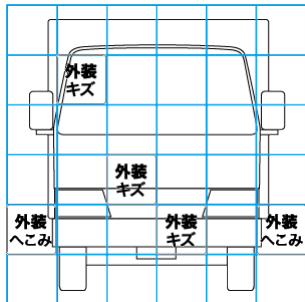
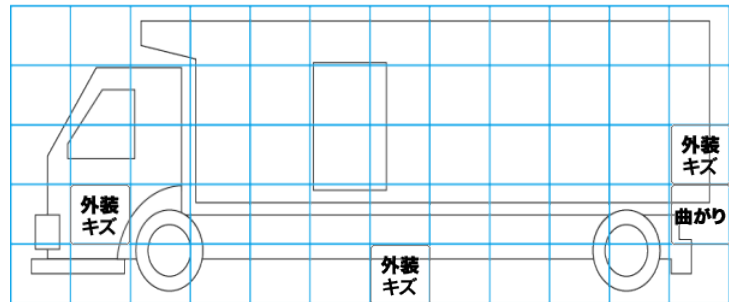
【外装】

特記事項 キャブ内汚れ・キス。セキュリティスイッチ付。インパネポケット欠品。フロント左フェンダー内張り割。  
サイドブレーキワイヤ渋り有。エンジンキー4本(キーレス付1本)、ボディキー2本。  
1/17鍵車載済み(根岸)

| 外装状態 | | | |
|---|---|---|---|
| 有 | 確認済 | 無 | 飛石有(リペア 不可) |

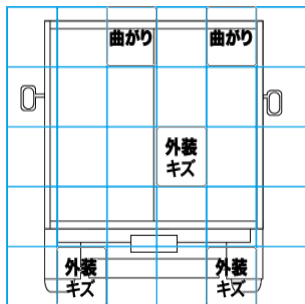
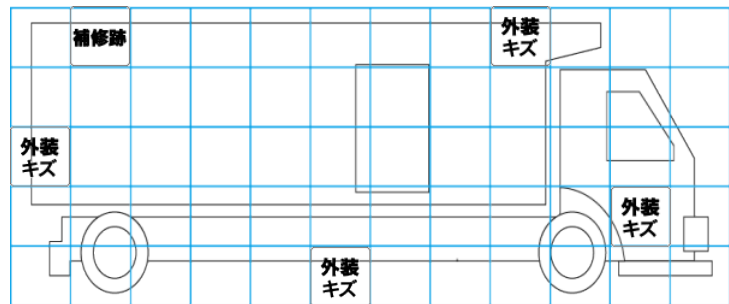
【ボデー内】

| 上物仕様 | | | |
|---|---|---|---|
| <p>【備考】断熱リヤ100mm、サイド70mm。ジョロダレン4列。ラッシングレール2段。庫内灯3ヶ。水抜き穴前後2対。左観音式サイド扉。内張り削れ穴あき補修跡。</p> | | | |
