| 車 両 情 報 | | | | | |
| 三菱ふそう | 平成15年11月 | KK-FE88EEV | アルミウィング | FE88EEV-500101 | |

| 上物仕様 | | | |

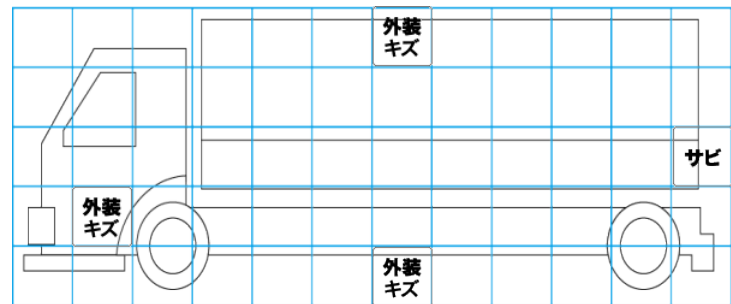
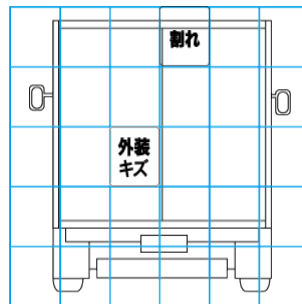
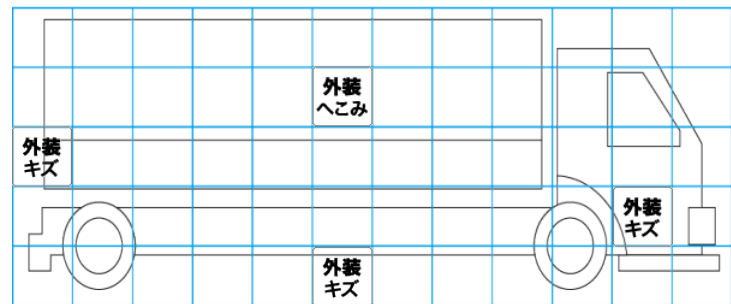
| 上物仕様 | | | |
|---|---|---|---|
| 【備考】引き出しフック4対。前方・左右ラッシングレール2段。庫内灯2ヶ。リヤ跳ね上げ扉ヒンジ割れ。扉外れ。 | | | |

| 外装状態 | | | |
| キャブコーション | フレーム番号 | フレームのさび | 飛石 |
| 有 | 確認済 | 中 | 点検有 |
