| 車 両 情 報 | | | | |
| いすゞ | 平成26年3月 | SKG-NPR85YN | 保冷バン | NPR85Y-7005901 |

| 上物仕様 | | | |
|---|---|---|---|
| 保冷バン | 東プレ | 「F140500」 | 平成26年3月 |

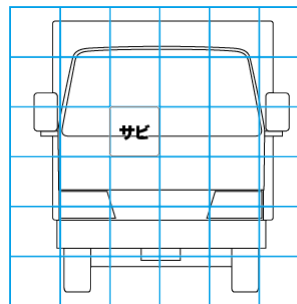
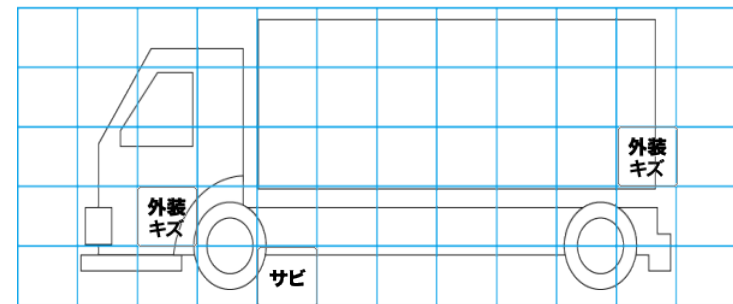
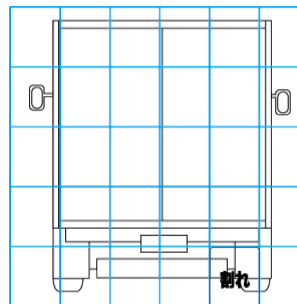
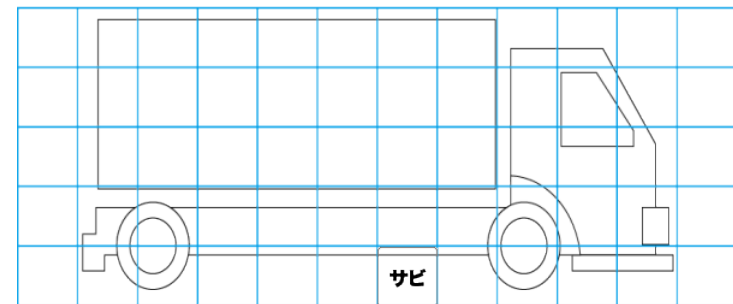
| 外装状態 | | | |

| 外装状態 | | | |
|---|---|---|---|
| キャブコーション | フレーム番号 | フレームのさび | 飛石 |
| 有 | 確認済 | 小 | 点傷有 |

| 【外装】 | | | | 【ボデー内】 | | | | | | |
| 外装<br>キズ | 外装<br>へこみ | うき | 曲がり | サビ | 補修跡 | 割れ | 庫内<br>キズ | 庫内<br>へこみ | 庫内<br>穴あき | 床<br>汚れ |
