| 車 両 情 報 | | | | | |
| いすゞ | 平成28年9月 | KQG-CYL77B | アルミウィング | CYL77B-7001555 | |

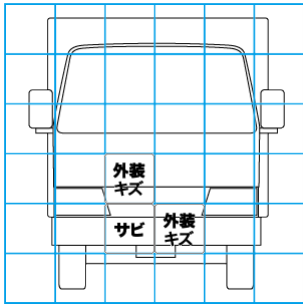
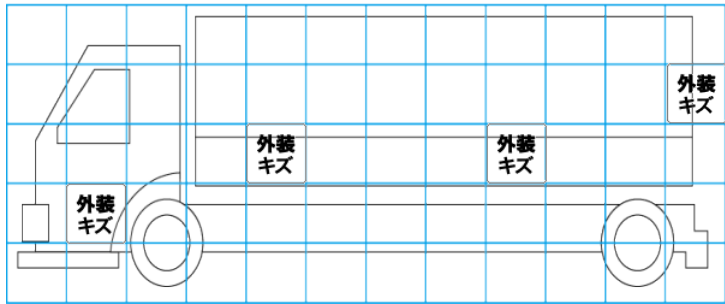
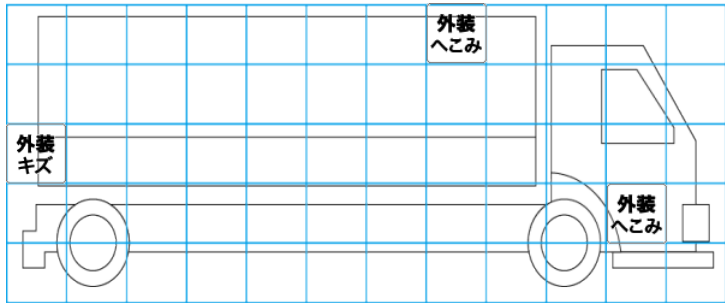
| 外装状態 | | | |

| 外装状態 | | | |
|---|---|---|---|
| 有 | 確認済 | 無 | 点傷有 |

| 【外装】 | | | 【ボデー内】 | | | | | | | |
|---|---|---|---|---|---|---|---|---|---|---|
| 外装キズ | 外装へこみ | うき | 曲がり | サビ | 補修跡 | 割れ | 庫内キズ | 庫内へこみ | 庫内穴あき | 床汚れ |
