| 車 両 情 報 | | | | | |
| いすゞ | 令和 2年12月 | 2RG-FRR90T2 | アルミウィング | FRR90-7160062 | |

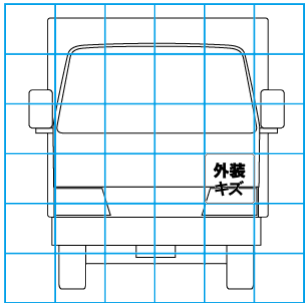
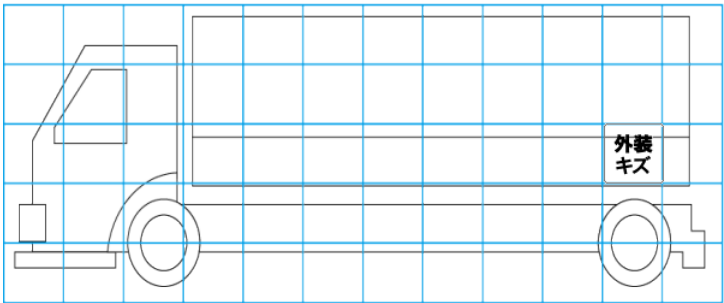
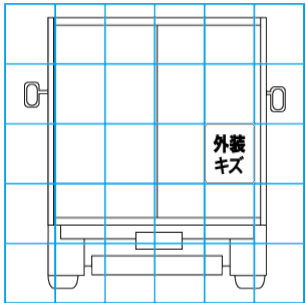
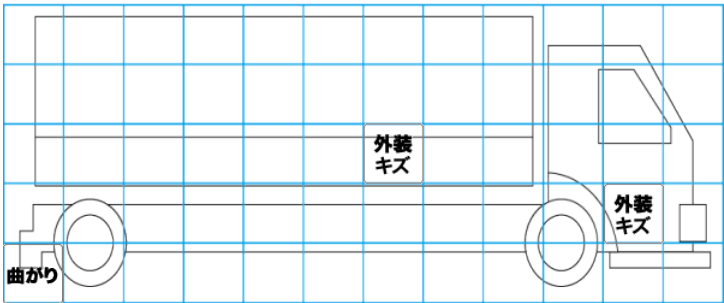
| 外装状態 | | | |

特記事項 キャブ内汚れ・キズ。アイドリングストップ付。  
エンジンキー1本(キーレス付、スベアー無し)。ポディキー1本。  
記録簿 無 ○

| 外装状態 | | | |
|---|---|---|---|
| 有 | 確認済 | 無 | 飛石有(リペア可) |
