| 車 両 情 報 | | | | | |
| 日野 | 平成29年11月 | 2KG-FD2ABG | 冷凍パン | FD2AB-100443 | |

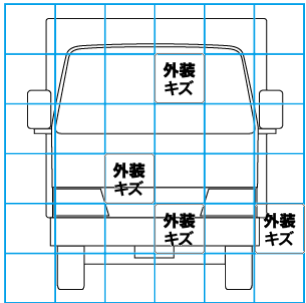
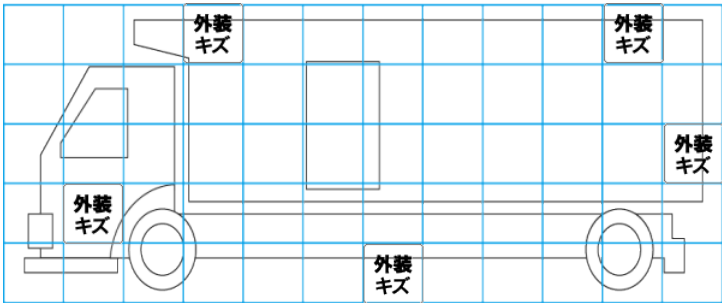
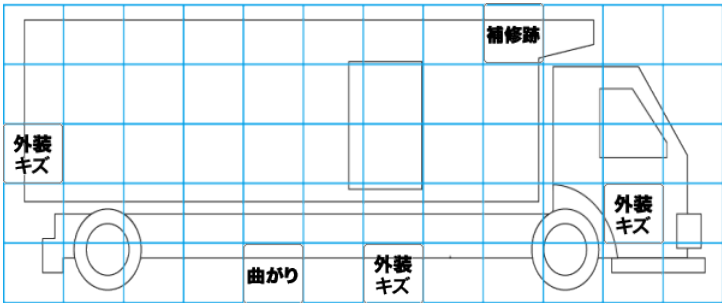
| 外装状態 | | | |

| 外装状態 | | | |
|---|---|---|---|
| 有 | 確認済 | 無 | 飛石有(リペア可) |

| 【外装】 | | | | 【ボデー内】 | | | | | | |
|---|---|---|---|---|---|---|---|---|---|---|
| 外装<br>キズ | 外装<br>へこみ | うき | 曲がり | サビ | 補修跡 | 割れ | 庫内<br>キズ | 庫内<br>へこみ | 庫内<br>穴あき | 床<br>汚れ |
