車両情報				
車名	初年度登録	型式	形状	車台番号
三菱ふそう	令和 1年9月	2KG-FK64F	アルミウイング	FK64F-602377-A
走行	馬力	シフト	ブレーキ	ボディ内寸
216,343km	220PS/162KW	M/T 6速	エア	長: 6,230 mm 幅: 2,400 mm 高: 2,400 mm 門高: 2,300 mm

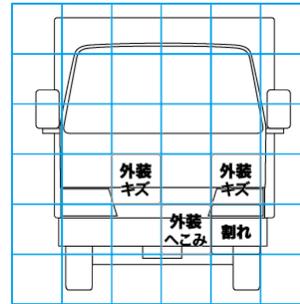
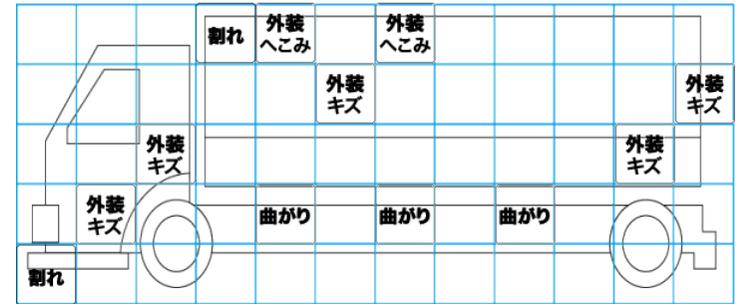
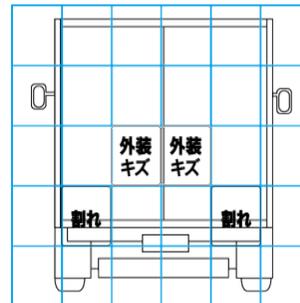
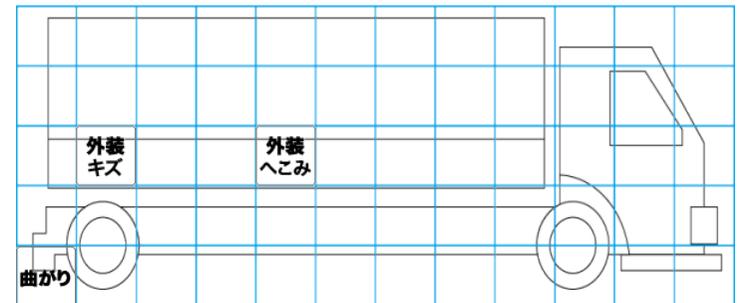
外装状態			
キャブコーション	フレーム番号	フレームのさび	飛石
有	確認済	無	点傷有

特記事項 キャブ内キズ・汚れ。
エンジンキー1本 (スベア無し)、ボディキー1本 (固着使用不可)。
記録簿 無()

上物仕様			
上物名	メーカー	型式「製造番号」	年式
アルミウイング	パブコ	「979C1628」	令和 1年
【備考】 ラッシングレール2段、引き出しフック5対、右側セイコーラックピンのロックワッシャー欠品、庫内灯3ヶ 庫内床キズあり、カンノン扉左右下側割れ曲がり、左前車高灯割れ。			
パワーゲート/格納ゲート	新明和工業	FAK10-6485D 「S00602806」	令和 1年
【備考】 PG寸法: 全長1550mm全幅2380mm有効長1395mm有効幅2315mm。ラジコン付、道板付、最大荷重1000kg。			
【備考】
