| 車 両 情 報 | | | | | |
| いすゞ | 平成29年3月 | TKG-FRR90S2 | アルミウィング | FRR90-7108466 | |

特記事項 ※R3.2月194763Km時クラッチオーバーホール済。キャブ内汚れ・キズ。アイドリングストップ付。  
左フォグランプ水混入(割れ有)。フロント左フェンダーカバー割れ。  
エンジンキー1本(スペアなし)

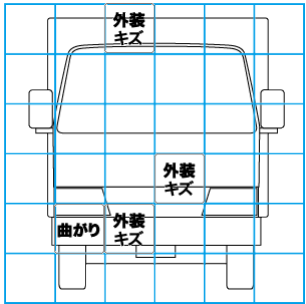
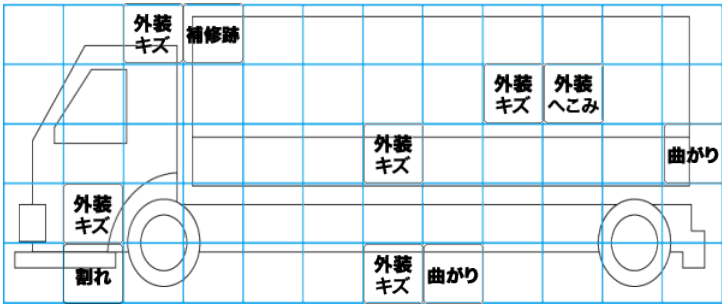
【外装】

| 上物仕様 | | | |
|---|---|---|---|
| 【備考】床鉄板溶接剥がれ有り。引き出しフック5対。ラッシンググレール2段。庫内灯3ヶ。リヤ跳ね上げ扉。<br>左ウイング内張り穴あき有。左ウイング穴あき補修有。右サイドバンパー後ろコーナーカーバー欠品。 | | | |
