| 車両情報 | | | | |
| いすゞ | 平成26年3月 | QKG-CYL77A | アルミウイング | CYL77A-7004794 |

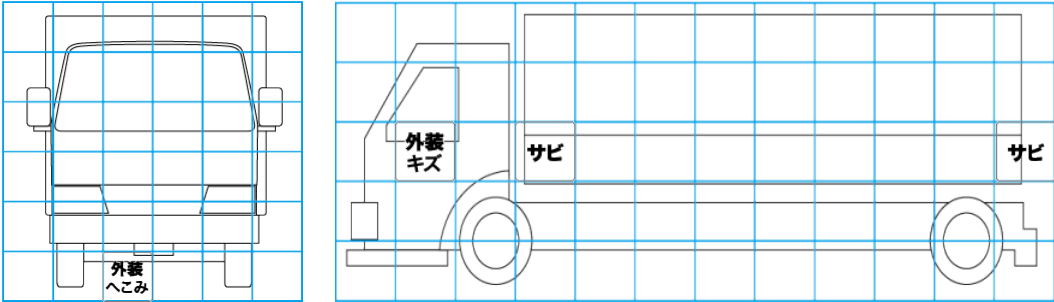
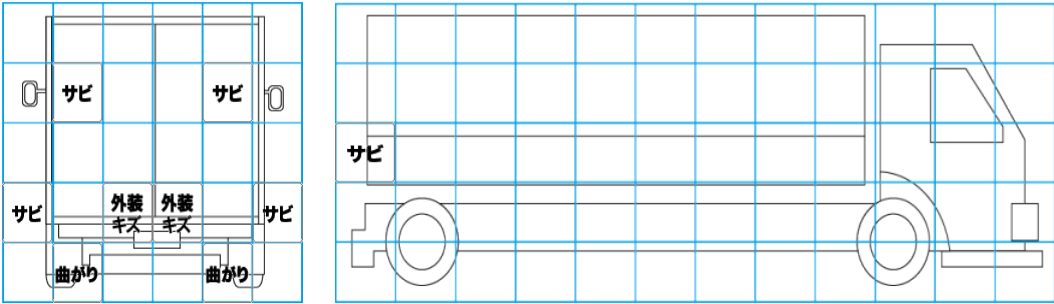
| 外装状態 | | | |

特記事項 エンジンキー1本、キーレス1本、ボデーキー1本、左サイドガード曲がり

| 上物仕様 | | | |
|---|---|---|---|
| 【備考】 ラッシングレール2段、引き出し床フック9対、セイコーラック付き、庫内灯4カ所（1カ所外れ）、床面穴あき、床面補修跡。 | | | |

| 外装状態 | | | |
|---|---|---|---|
| 有 | 確認済 | 無 | 点傷有 |
