| 車 両 情 報 | | | | | |
| 日野 | 平成29年4月 | TKG-XZC605M | 冷凍パン | XZC605-0015969 | |

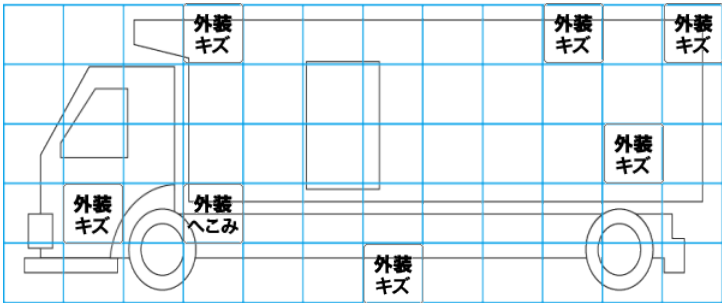
【外装】

| 上物仕様 | | | |
|---|---|---|---|
| <p>【備考】断熱リヤ70mm、サイド70mm。高さ3cmスノコ付。庫内灯2ヶ。間仕切り付。90度ストッパー。<br/>左スライド式サイド扉。 左台枠前方割れ有。門口左観音扉ヒンジ取付部凹み。</p> | | | |
