| 車両情報 | | | | |
| いすゞ | H27 | TPG | NLR85-7020379 | 冷凍車 |

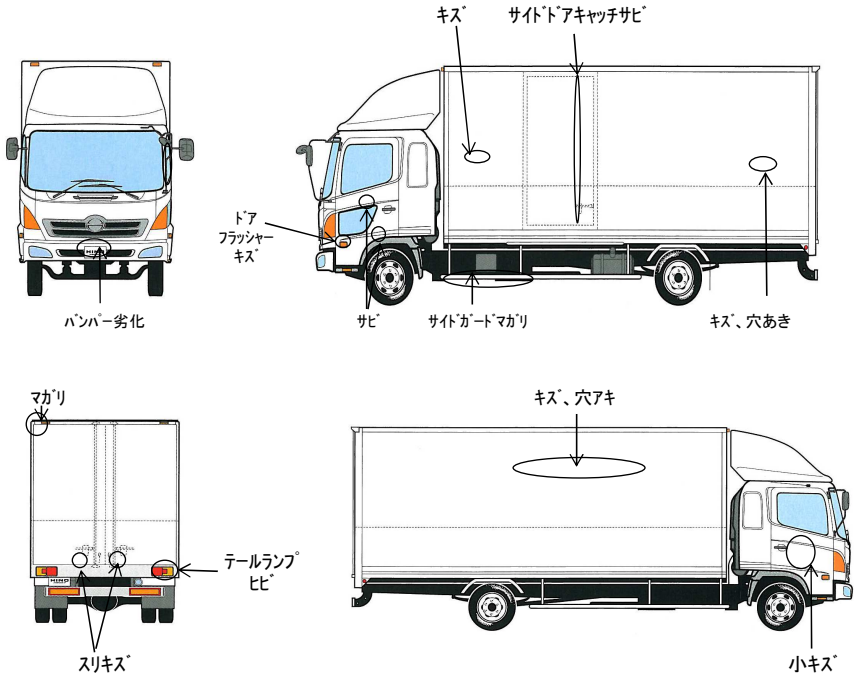
| 外装状態 | |
| ボデーコーション | フレーム番号 |
| <span>有</span> ・ 無 ・ ( ) | <span>確認済</span> ・ 一部不鮮明 ・ 見えない |
| フレームのさび | 飛石 |
| <span>無</span> ・ 小 ・ 中 ・ 大 | <span>無</span> ・ 点傷有 ・ 飛石有(リペア 可 不可 ) |

外装状態は写真や現車もあわせてご確認ください。
