| 車 両 情 報 | | | | | |
| いすゞ | 平成29年5月 | TRG-NLR85AN | ドライバン | NLR85-7029014 | |

| 上物仕様 | | | |
|---|---|---|---|
| ドライバン | 日本フルハーフ | DLK<br>「T2DY499」 | 平成29年 |

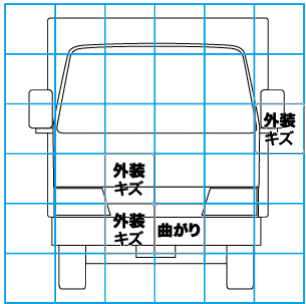
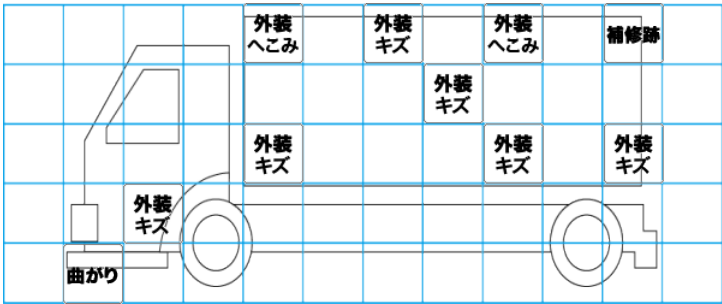
【外装】

特記事項 キャブ内汚れ・キズ。アイドリングストップ付。リヤ右テールレンズひび。  
エンジンキー3本(1本キーレス付)、ボディキー3本。  
2/3鍵車載済み(根岸)

| 上物仕様 | | | |
|---|---|---|---|
| 【備考】ラッシングレール2段。庫内灯2ヶ。90度ストッパー。リヤバンパー割れ(要交換)。左右側面後方穴あき補修有り。<br>左スライド式サイド扉。 | | | |

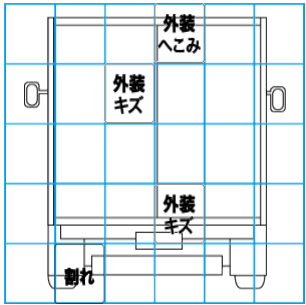
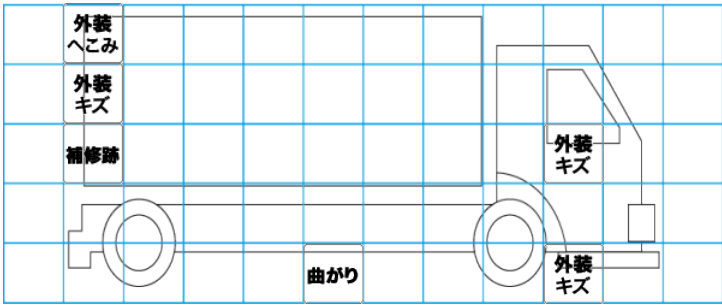
【ボデー内】

| 外装キズ | 外装へこみ | うき | 曲がり | サビ | 補修跡 | 割れ | 庫内キズ | 庫内へこみ | 庫内穴あき | 床汚れ |
