| 車 両 情 報 | | | | |
| いすゞ | 平成27年8月 | TKG-FRR90S2 | アルミウイング | FRR90-7075752 |

| 外装状態 | | | |

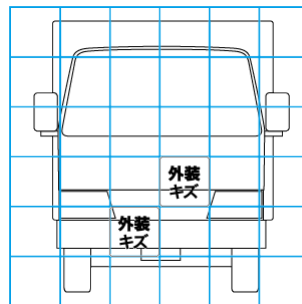
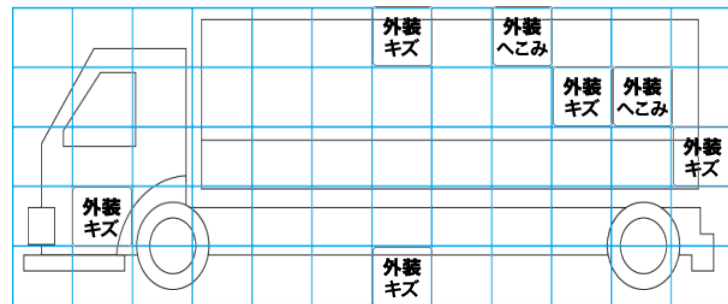
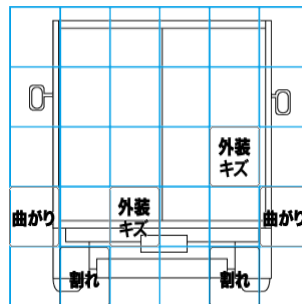
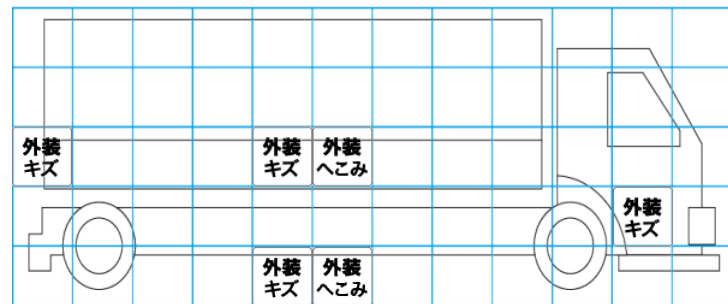
| 外装状態 | | | |
|---|---|---|---|
| 有 | 確認済 | 無 | 点傷有 |

【外装】

| 外装キズ | 外装へこみ | うき | 曲がり | サビ | 補修跡 | 割れ | 庫内キズ | 庫内へこみ | 庫内穴あき | 床汚れ |

床  
汚れ
