| 車 両 情 報 | | | | |
| UDトラック | 平成27年11月 | TKG-MK38L | アルミウィング | MK38L-32094 |

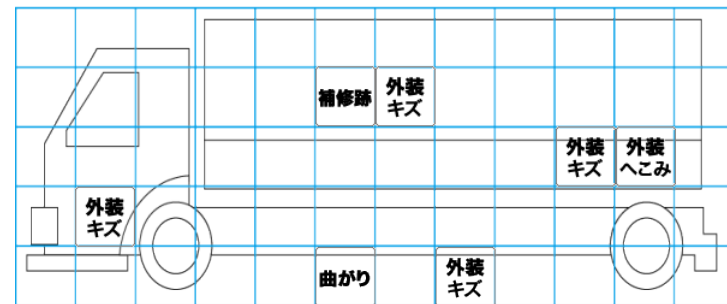
【外装】

| 上物仕様 | | | |
|---|---|---|---|
| <p>【備考】引き出しフック5対。ラッシングレール1段。庫内灯3ヶ。90度ストッパー。<br/> 左ウイングコルゲートパネル補修跡有。ウイング内張り削れ・穴あき。床板汚れ有。観音扉左下ヒンジ曲り。</p> | | | |

| 外装状態 | | | |
|---|---|---|---|
| 有 | 確認済 | 無 | 点傷有 |
