| 車 両 情 報 | | | | | |
| いすゞ | 平成30年9月 | 2RG-FRR90T2 | ドライバン | FRR90-7132830-A | |

特記事項 キャブ内汚れ・キズ。アイドリングストップ付。フロント左フェンダーゴムすれ。フロントグリルビス穴有り。導風板左側面割れ有。  
エンジンキー2本(キーレス付)。

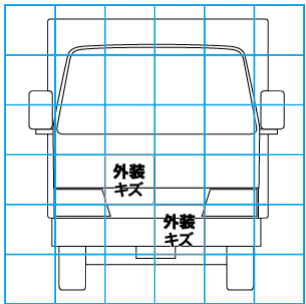
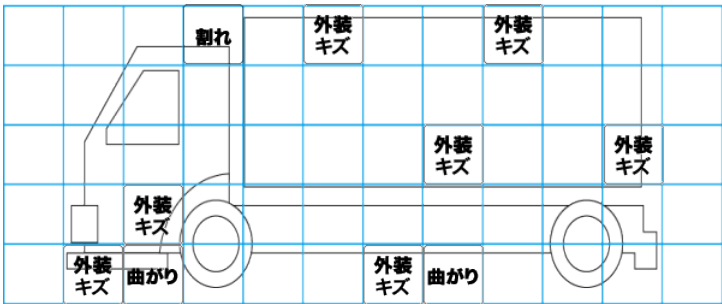
【外装】

| 外装状態 | | | |
|---|---|---|---|
| 有 | 確認済 | 無 | 点傷有 |

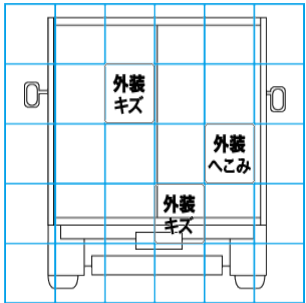
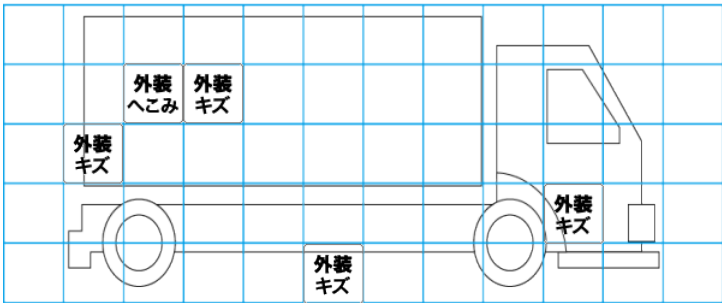
【ボデー内】

| 上物仕様 | | | |
|---|---|---|---|
| <p>【備考】※年式違い。床板削れ。ラッシングレール3方2段。庫内灯2ヶ。ベンチレーター4ヶ。リヤ跳ね上げ扉。左観音扉サイド扉(開き時ゴム引かかる為かたい)。前立て内張り穴あき有り。側面着板跡有り。</p> | | | |
