| 車 両 情 報 | | | | | |
| 日野 | 令和 5年1月 | 2KG-FD2ABG | アルミウィング | FD2AB-131336 | |

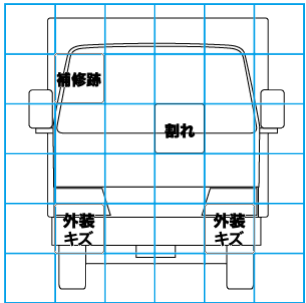
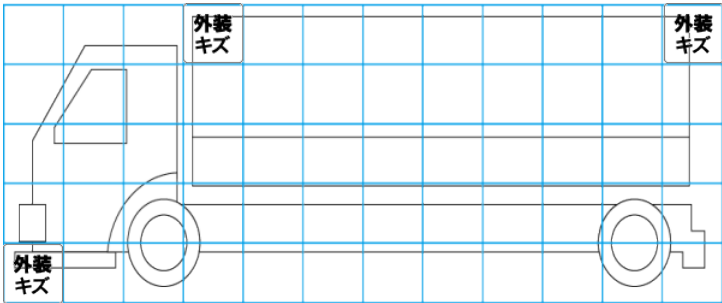
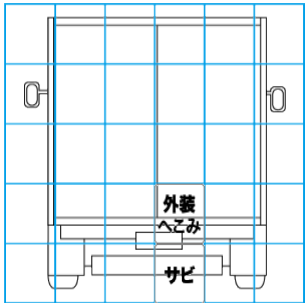
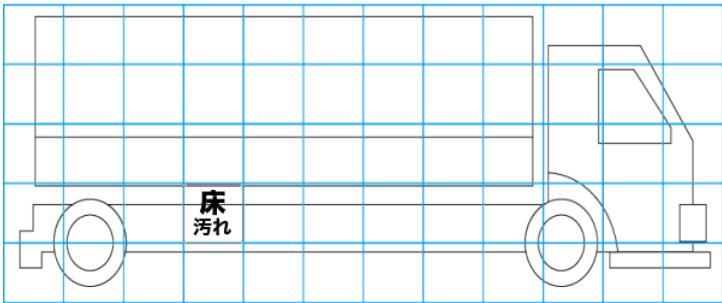
| 外装状態 | | | |

| 外装状態 | | | |
|---|---|---|---|
| キャブコーション | フレーム番号 | フレームのさび | 飛石 |
| 有 | 確認済 | 無 | 亀裂 |

| 【外装】 | | | | 【ボデー内】 | | | | | | |
| 外装<br>キズ | 外装<br>へこみ | うき | 曲がり | サビ | 補修跡 | 割れ | 庫内<br>キズ | 庫内<br>へこみ | 庫内<br>穴あき | 床<br>汚れ |
