車両情報				
車名	初年度登録	型式	形状	車台番号
いすゞ	平成26年12月	TPG-NLR85N	冷凍パン	NLR85-7018447
走行	馬力	シフト	ブレーキ	ボディ内寸
249,048km	150PS/110KW	M/T 5速	パキューム	長: 3,750 mm 幅: 1,690 mm 高: 1,730 mm 門高: 1,720 mm

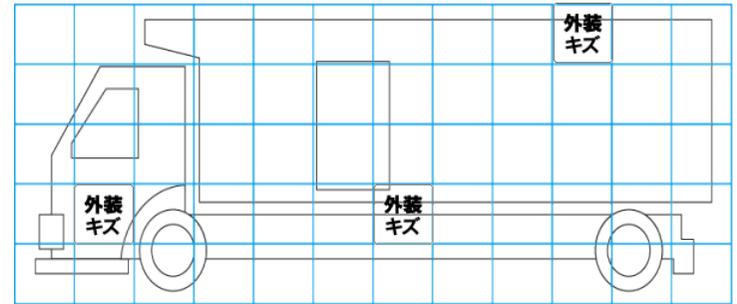
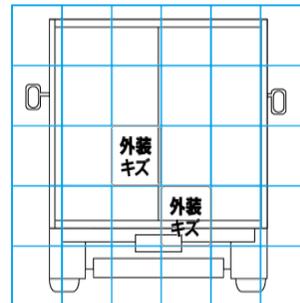
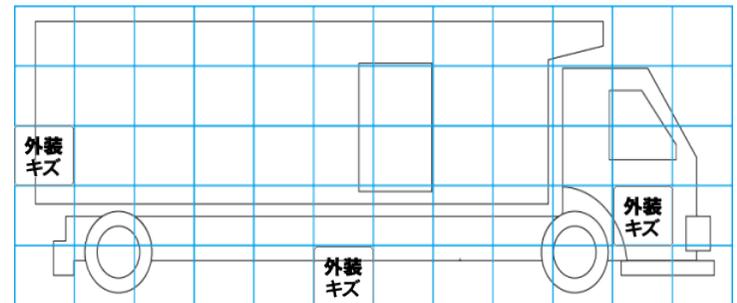
外装状態			
キャブコーション	フレーム番号	フレームのさび	飛石
有	確認済	無	点傷有

【外装】				【ボデー内】									
外装キズ	外装へこみ	うき	曲がり	サビ	補修跡	割れ	庫内キズ	庫内へこみ	庫内穴あき	床汚れ
