車両情報				
車名	初年度登録	型式	形状	車台番号
いすゞ	平成26年11月	TKG-FRR90S1改	冷凍パン	FRR90-7071900
走行	馬力	シフト	ブレーキ	ボディ内寸
583,570km	190PS/140KW	M/T 6速	エア	長: 6,210 mm 幅: 2,340 mm 高: 2,060 mm 門高: 2,050 mm

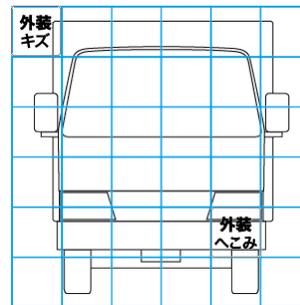
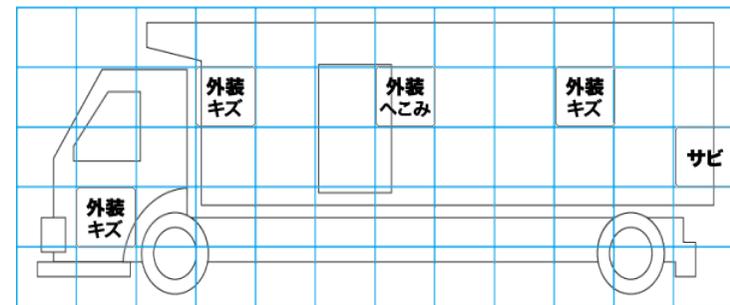
【外装】

外装状態			
キャブコーション	フレーム番号	フレームのさび	飛石
有	確認済	小	点傷有

外装キズ	外装へこみ	うき	曲がり	サビ	補修跡	割れ	庫内キズ	庫内へこみ	庫内穴あき	床汚れ
------	-------	----	-----	----	-----	----	------	-------	-------	-----
