| 車両情報 | | | | |
| いすゞ | 平成29年6月 | TKG-FRR90S2 | 冷凍バン | FRR90-7110903 |

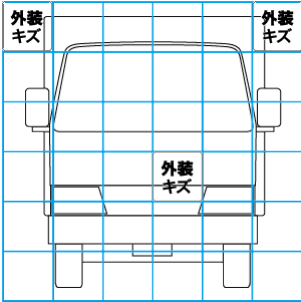
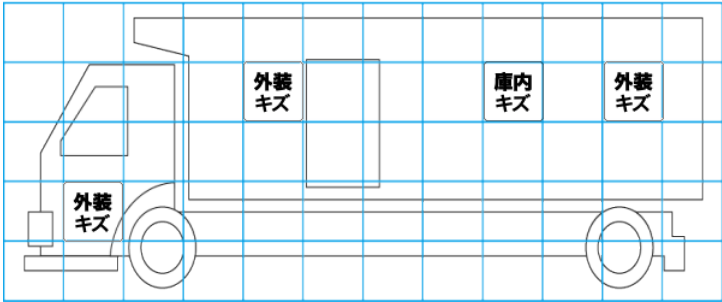
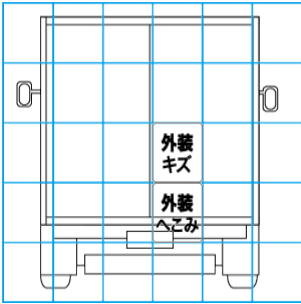
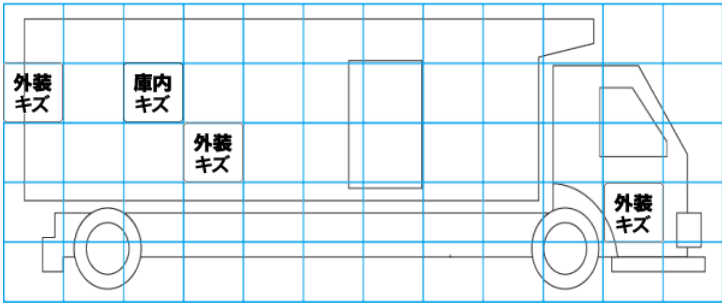
| 外装状態 | | | |

| 上物仕様 | | | |
|---|---|---|---|
| 【備考】 全幅2,400mm    全長 1,550mm    有効幅 2,210mm    有効長 1,390mm    庫内リモコン    ※プラットフォーム先端割れ | | | |

| 外装状態 | | | |
|---|---|---|---|
| キャブコーション | フレーム番号 | フレームのさび | 飛石 |
| 有 | 確認済 | 小 | 点傷有 |
