車両情報				
車名	初年度登録	型式	形状	車台番号
三菱ふそう	平成26年11月	QKG-FK65FZ	冷凍パン	FK65FZ-583347
走行	馬力	シフト	ブレーキ	ボディ内寸
894,809km	270PS/199KW	M/T 6速	エア	長: 7,530 mm 幅: 2,240 mm 高: 2,060 mm 門高: 2,050 mm

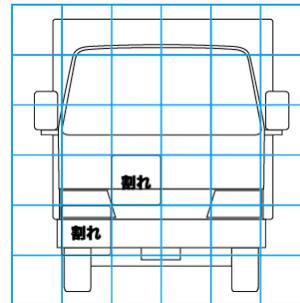
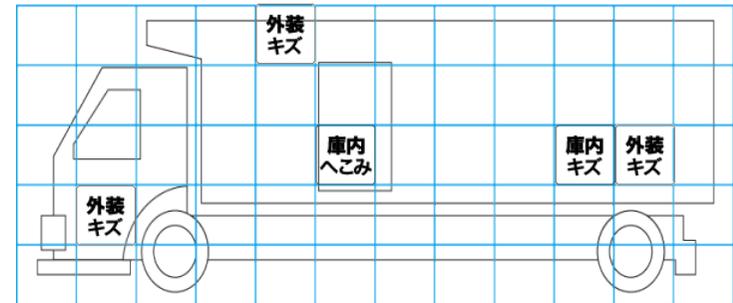
【外装】

外装状態			
キャブコーション	フレーム番号	フレームのさび	飛石
有	確認済	小	点傷有

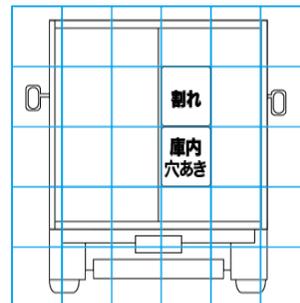
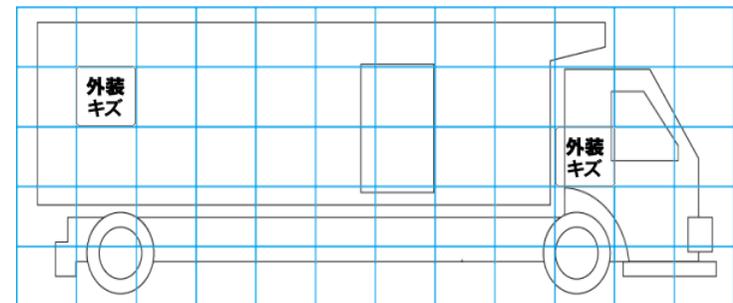
【ボデー内】

外装キズ	外装へごみ	うき	曲がり	サビ	補修跡	割れ	庫内キズ	庫内へごみ	庫内穴あき	床汚れ
------	-------	----	-----	----	-----	----	------	-------	-------	-----
