| 車両情報 | | | | |
| いすゞ | 平成19年10月 | PDG-CYJ77W8 | アルミウイング | CYJ77W8-7000806 |

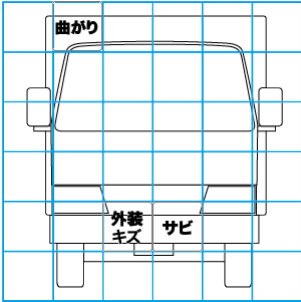
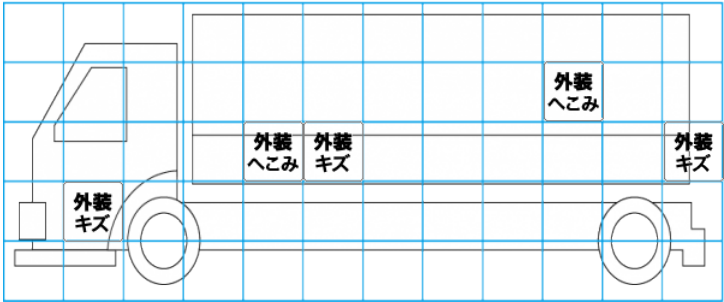
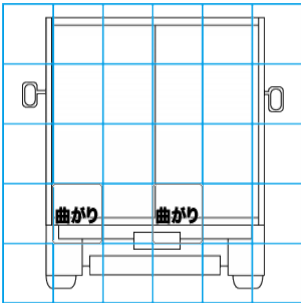
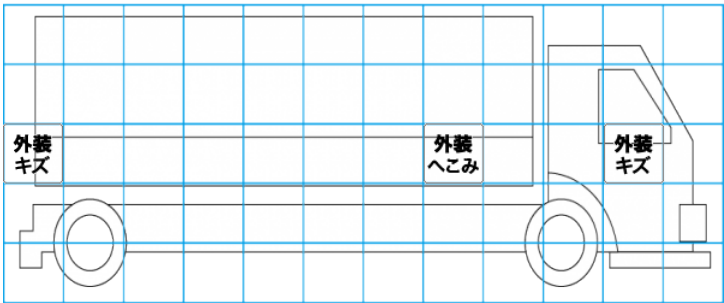
| 外装状態 | | | |

| 特記事項 | ドア灰皿左右フタ欠品    右中テールレンズヒビ |

| 上物仕様 | | | |
|---|---|---|---|
| 【備考】ラッシング2段    引出しフック9対    庫内灯4ヶ(前から2番目不灯)    鳥居内張り下部ヘコミ    左後方アオリ曲がり(下部すきま有り)    センターシート雨漏れ跡(要張替え) | | | |

| 外装状態 | | | |
|---|---|---|---|
| 有 | 確認済 | 無 | 点傷有 |
