| 車両情報 | | | | |
| 日野 | 令和 3年2月 | 2PG-FD2ABG | アルミウイング | FD2AB-118770 |

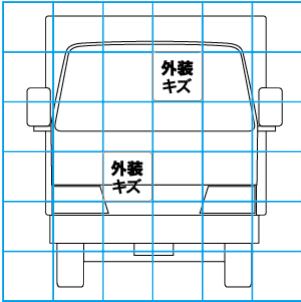
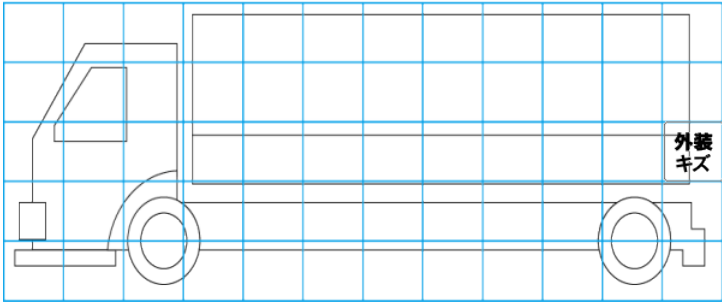
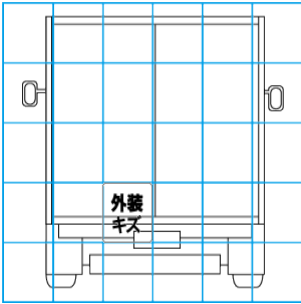
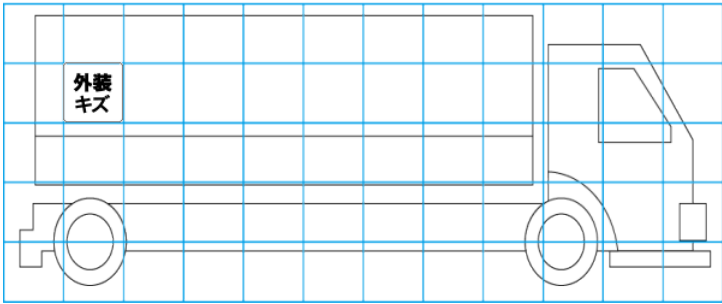
| 外装状態 | | | |

| 外装状態 | | | |
|---|---|---|---|
| 有 | 確認済 | 小 | 飛石有(リペア可) |

| 【外装】 | | | | | 【ボデー内】 | | | | | |
| 外装<br>キズ | 外装<br>へこみ | うき | 曲がり | サビ | 補修跡 | 割れ | 庫内<br>キズ | 庫内<br>へこみ | 庫内<br>穴あき | 床<br>汚れ |
