| 車 両 情 報 | | | | |
| 日野 | 平成29年11月 | 2DG-FW1AHG | 冷凍パン | FW1AH+101103-A |

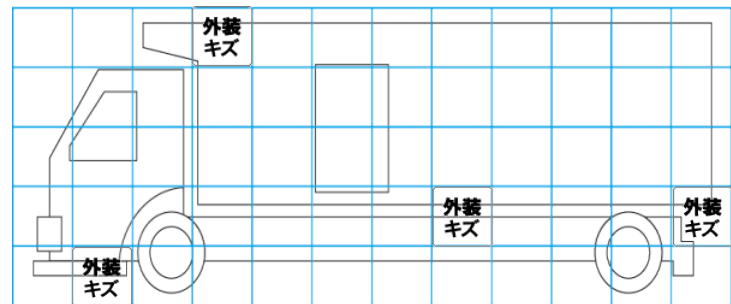
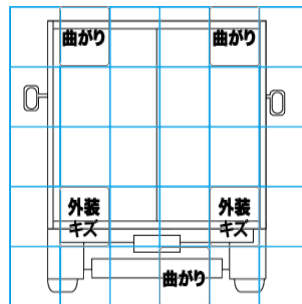
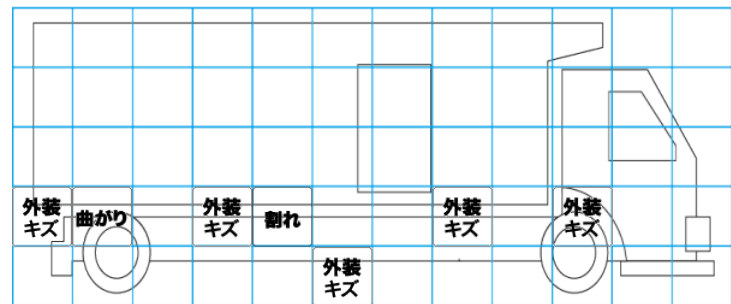
【外装】

| <p>特記事項 キャブ内キズ・汚れ。フロントバンパー左右カバー欠品。<br/> ※R4.7/20、走行628.967km時リコールドエンジン載せ替え済(ディーラー確認済み、記録簿無)。<br/> エンジンキー5本、ボデーキー1本、尿素タンクキー1本、リモコンキー1個。</p> <p>記録簿 有 (R2/10、R5/1)</p> |

| 上物仕様 | | | |
|---|---|---|---|
| <p>【備考】断熱：リヤ100mm、サイド75mm。<br/> ラッシングレール3段、ジョロダーレール4列、前後水抜き穴2対、左右上部LED庫内灯、フェリーフック2対。<br/> リヤ当たりゴム切れ、欠品。水切り曲がり。左ロアレール補修跡有り、右ロアレール割れ。</p> | | | |

| 外装状態 | | | |
|---|---|---|---|
| 有 | 確認済 | 小 | 点傷有 |
