車両情報				
車名	年式	型式	形状	車台番号
いすゞ	平成26年6月	TKG-FRR90T2	アルミウイング	FRR90-7062474
走行	馬力	シフト	ブレーキ	ボディ内寸
356,603km	240PS/177KW	M/T 6速	エア-	長: 6,220 mm 幅: 2,390 mm 高: 2,410 mm 門高: 2,320 mm

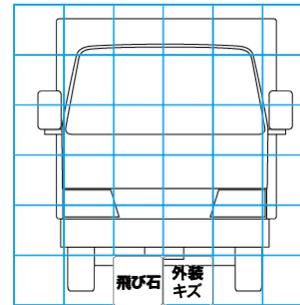
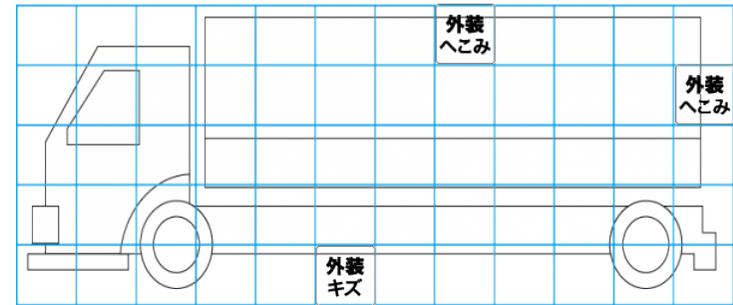
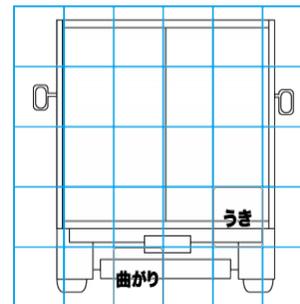
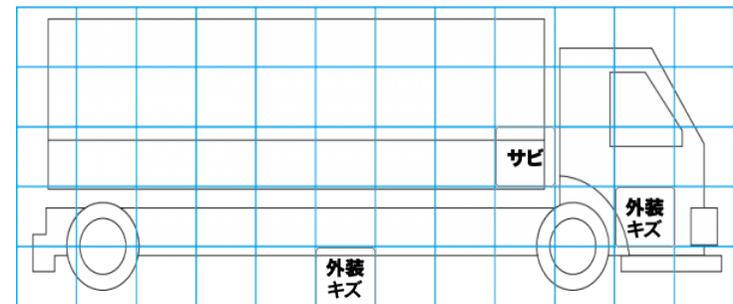
特記事項 助手席灰皿欠品、室内汚れ、タバコヤニ  
外装キズ多数  
記録簿 有 (H28/5~R2/5)

外装状態			
キャブコーション	フレーム番号	フレームのさび	飛石
有	確認済	小	点傷有

【外装】				【ボデー内】							
外装キズ	外装へこみ	うき	曲がり	サビ	補修跡	割れ	庫内キズ	庫内へこみ	庫内穴あき	床	汚れ
