| 車両情報 | | | | |
| 日野 | 平成18年10月 | ADG-FC7JLWA | アルミウイング | FC7JLW-10333 |

外装状態

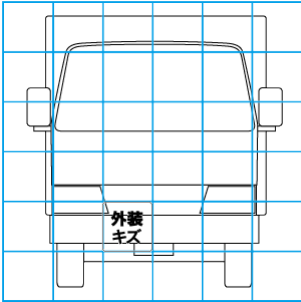
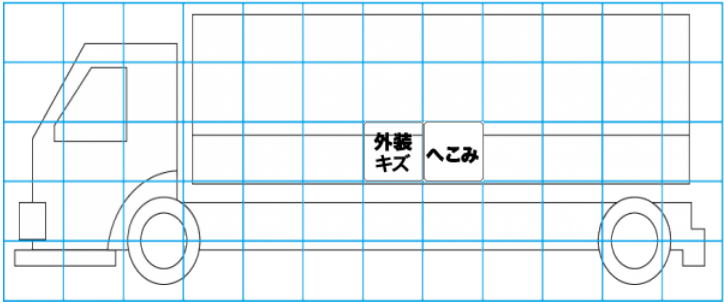
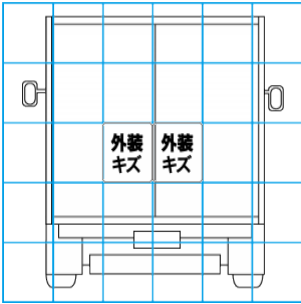
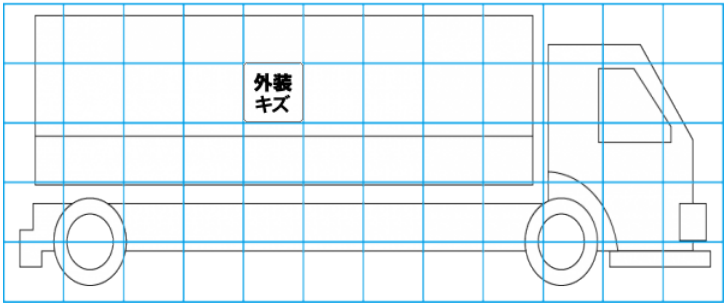
【備考】床左右L型 内張り割れ・穴あき センターシート穴あき アオリ内側ヘコミ・穴あき ウイングオイルタンクにじみ ウイング塗装剥がれ

特記事項 キャブ内汚れ・キズ 助手席ドア灰皿欠品 左ミラーステカカバー欠品 盗難防止S/W付き スタッドレスタイヤ  
ダッシュボード外し穴 キャブ・ボデー文字跡  
記録簿 有 (H29/1～R2/7)
