| 車両情報 | | | | | |
| 日野 | 平成18年10月 | ADG-FC7JLWA | アルミウイング | FC7JLW-10333 | |

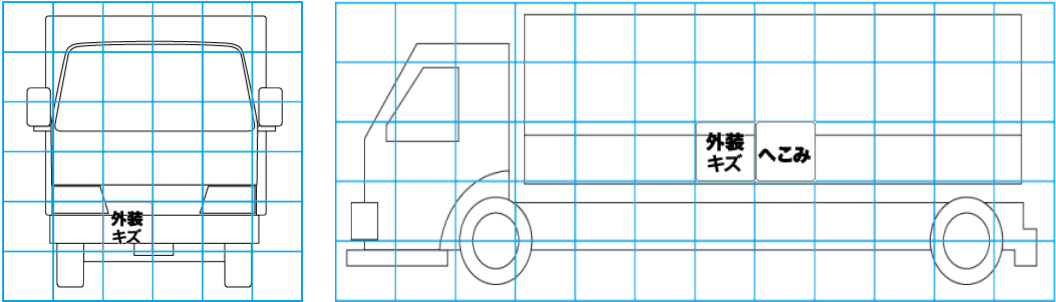
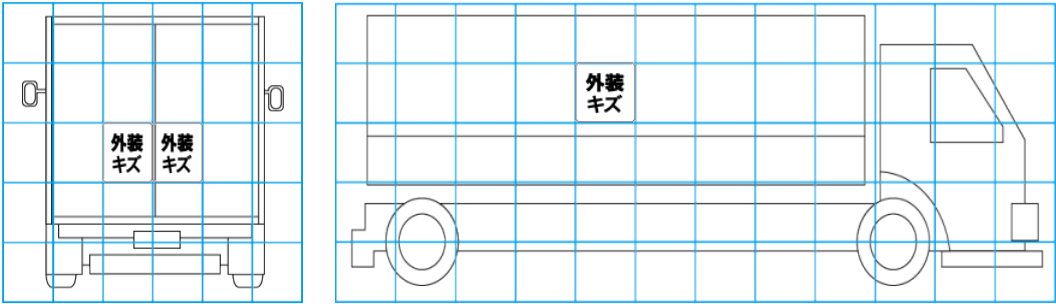
| 外装状態 | | | |

キャブ内汚れ・キズ 助手席ドア灰皿欠品 左ミラーステカバー欠品 盗難防止S/W付き スタッドレスタイヤ  
ダッシュボード外し穴 キャブ・ボデー文字跡

| 上物仕様 | | | |
|---|---|---|---|
| 【備考】床左右L型 内張り割れ・穴あき センターシート穴あき アオリ内側ヘコミ・穴あき ウイングオイルタンクにじみ<br>ウイング塗装剥がれ | | | |

| 外装状態 | | | |
|---|---|---|---|
| 有 | 確認済 | 無 | 点傷有 |
