| 車 両 情 報 | | | | | |
| いすゞ | 平成30年1月 | TRG-NJR85A | 幌付平ボディ | NJR85-7065715 | |

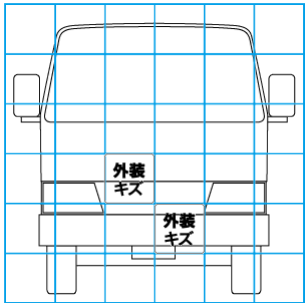
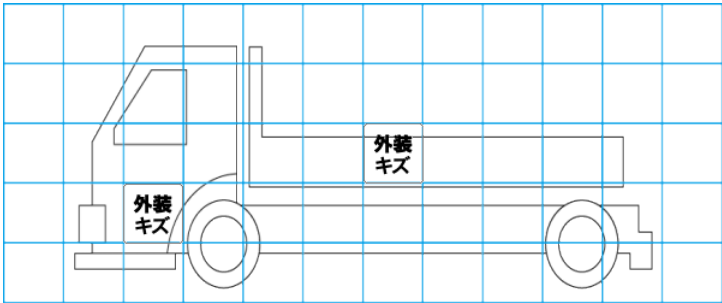
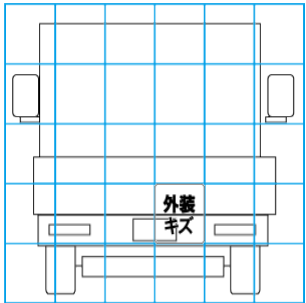
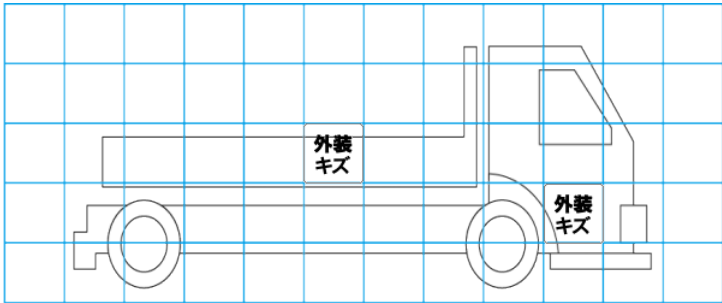
| 外装状態 | | | |

| 外装状態 | | | |
|---|---|---|---|
| 有 | 確認済 | 無 | 点傷有 |

| 【外装】 | | | 【ボデー内】 | | | | | | | |
| 外装キズ | 外装へこみ | うき | 曲がり | サビ | 補修跡 | 割れ | 庫内キズ | 庫内へこみ | 庫内穴あき | 床汚れ |
