車両情報				
車名	年式	型式	形状	車台番号
UDトラック	平成20年12月	PKG-CG4ZA	アルミウイング	CG4ZA-31021
走行	馬力	シフト	ブレーキ	ボディ内寸
861,986km	380PS/279KW	セミA/T	エア	長:9,410 mm 幅:2,380 mm 高:2,620 mm 門高:2,550 mm

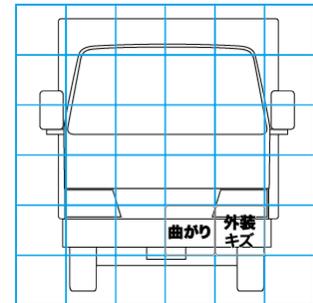
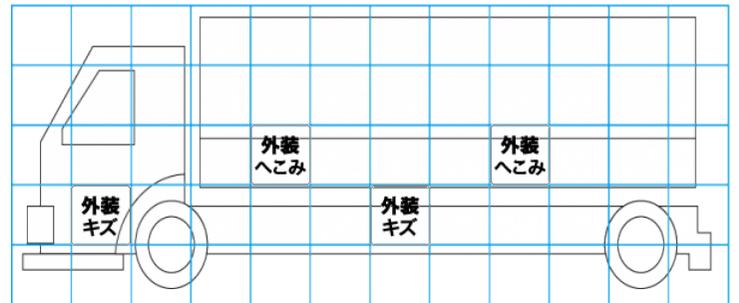
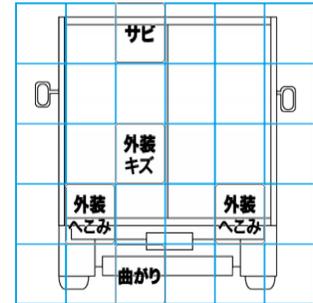
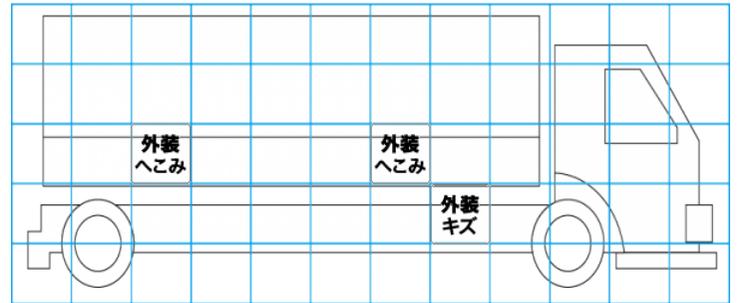
外装状態			
キャブコーション	フレーム番号	フレームのさび	飛石
有	確認済	無	飛石有(リペア可)

【外装】				【ボデー内】									
外装キズ	外装へこみ	うき	曲がり	サビ	補修跡	割れ	庫内キズ	庫内へこみ	庫内穴あき	床汚れ
