車両情報				
車名	初年度登録	型式	形状	車台番号
日野	令和 3年9月	2PG-FD2ABG	アルミウイング	FD2AB-125025
走行	馬力	シフト	ブレーキ	ボディ内寸
91,444km	240PS/177KW	M/T 6速	エア	長: 7,260 mm 幅: 2,390 mm 高: 2,520 mm 門高: 2,430 mm

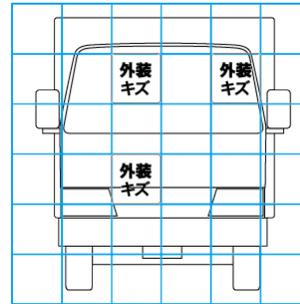
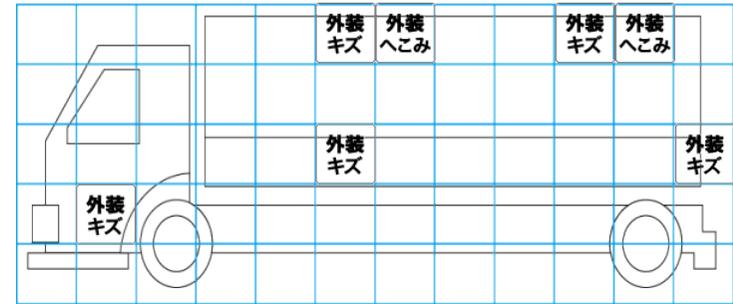
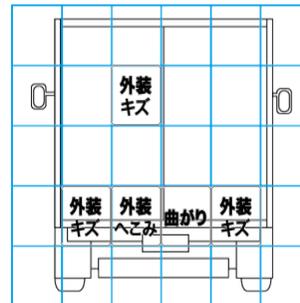
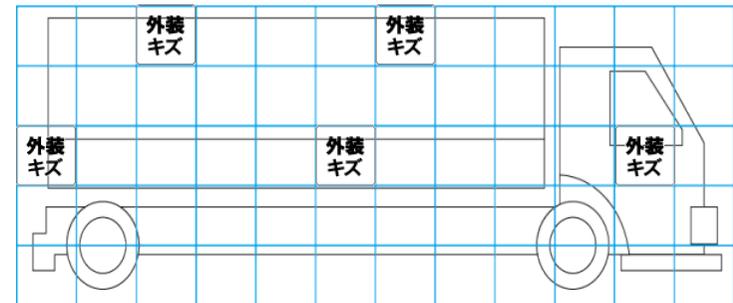
外装状態			
キャブコーション	フレーム番号	フレームのさび	飛石
有	確認済	無	飛石有(リペア可)

ギア鳴き	◎																																																		
ギア抜け	◎																																																		
クラッチ	◎																																																		
異音	◎																																																		
オイル漏れ	◎																																																		
リターダ	/																																																		
冷却水吹返	◎		電格ミラー	◎		キャブコーション <table border="1"> <thead> <tr> <th>フレーム番号</th> <th>フレームのさび</th> <th>飛石</th> </tr> </thead> <tbody> <tr> <td>有</td> <td>確認済</td> <td>無</td> </tr> <tr> <td colspan="3">飛石有(リペア可)</td> </tr> </tbody> </table>			フレーム番号	フレームのさび	飛石				有	確認済	無	飛石有(リペア可)																																	
フレーム番号	フレームのさび	飛石																																																	
有	確認済	無																																																	
飛石有(リペア可)																																																			
特記事項 キャブ内汚れ、傷。アイドリングストップ付。右テールレンズひび。後輪灯左右不灯。右リヤマーカー割れ。エンジンキー1本(スベア無)。キーレスリモコン1ヶ。ポデーキー1本。燃料タンクキー1本。 記録簿 無○			ETC	◎	2.0				外装仕様 <table border="1"> <thead> <tr> <th>外装キズ</th> <th>外装へこみ</th> <th>外装キズ</th> <th>外装へこみ</th> </tr> </thead> <tbody> <tr> <td>外装キズ</td> <td></td> <td>外装キズ</td> <td></td> </tr> </tbody> </table>			外装キズ	外装へこみ	外装キズ	外装へこみ	外装キズ		外装キズ		外装キズ		外装キズ		外装キズ		外装キズ		外装キズ		外装キズ		外装キズ		外装キズ		外装キズ		外装キズ		外装キズ		外装キズ		外装キズ		外装キズ		外装キズ		外装キズ

上物仕様			
上物名	メーカー	型式「製造番号」	年式
アルミウイング	トランテックス	W025H61	令和 3年
【備考】 鳥居型引き出しフック7対。ラッシングレール2段。庫内灯4ヶ。リヤ台枠凹み(観音扉ロック固い)。観音扉ロックバー曲り。			
パワーゲート/格納ゲート/2枚折り	トランテックス	TRAK10-6495D「S2108007819」	令和 3年
【備考】 PG寸法: 全長1555mm、全幅2380mm、有効長1285mm、有効幅2315mm。最大荷重1000Kg。庫内リモコン付。ラジコン付。			
【備考】

【外装】						【ポデー内】				
外装キズ	外装へこみ	うき	曲がり	サビ	補修跡	割れ	庫内キズ	庫内へこみ	庫内穴あき	床汚れ
