車両情報				
車名	初年度登録	型式	形状	車台番号
日野	平成26年10月	QPG-FW1EXEG	アルミウイング	FW1EXE-10940
走行	馬力	シフト	ブレーキ	ボディ内寸
594,125km	380PS/279KW	M/T 7速	エア	長: 9,600 mm 幅: 2,400 mm 高: 2,620 mm 門高: 2,520 mm

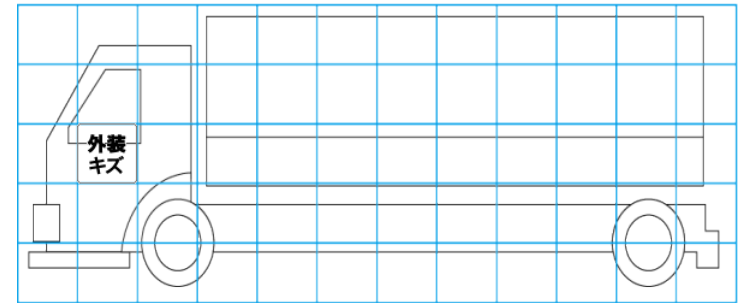
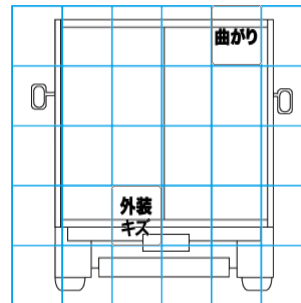
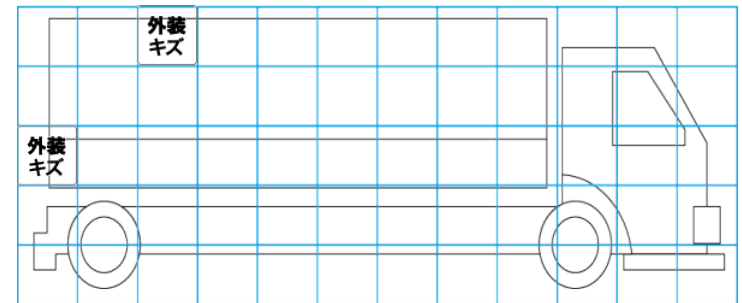
外装状態			
キャブコーション	フレーム番号	フレームのさび	飛石
有	確認済	小	飛石有(リペア 不可)

【外装】					【ボデー内】					
外装キズ	外装へこみ	うき	曲がり	サビ	補修跡	割れ	庫内キズ	庫内へこみ	庫内穴あき	床汚れ
