車両情報				
車名	初年度登録	型式	形状	車台番号
日野	令和 3年2月	2KG-FS1EHA	クレーン付平	FS1EH-100921
走行	馬力	シフト	ブレーキ	ボディ内寸
28,712km	410PS/302KW	M/T 7速	エア	長: 8,190 mm 幅: 2,350 mm 高: 280 mm 門高: mm

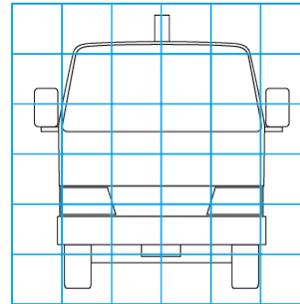
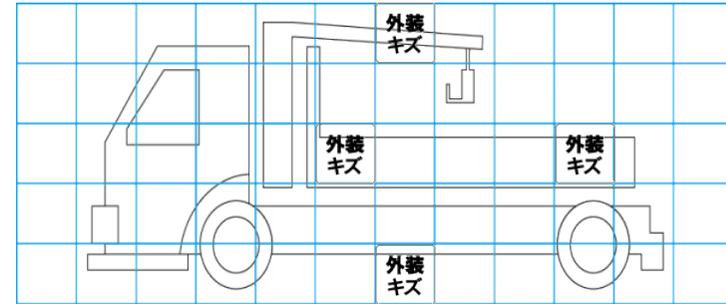
【外装】

特記事項 キャブ内汚れ・キズ。エア漏れ有。エンジンキー2本。

外装状態			
キャブコーション	フレーム番号	フレームのさび	飛石
有	確認済	小	点傷有

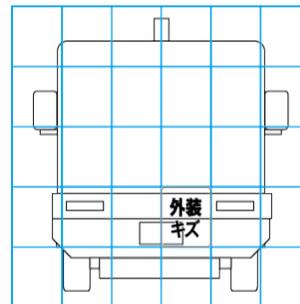
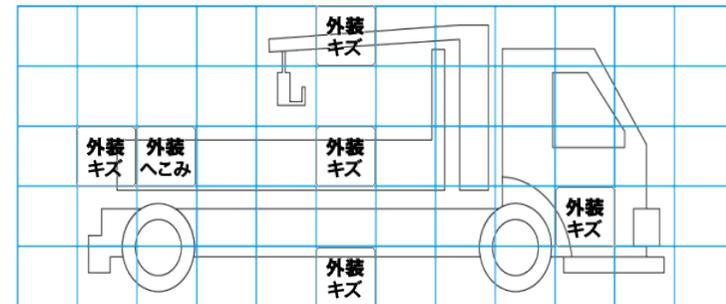
【ボデー内】

上物仕様			
上物名	メーカー	型式「製造番号」	年式
平ボディ	古城ボデー製作所	2102001	令和 3年
【備考】床板反り。床フック4対。作業灯2ヶ。床フック4対。床ロープフック前後2対。スタンション穴10対。スタンション8本。リヤ台枠スロープハンガー付き。右アオリへこみ。			
グラブクレーン	ユニック	M120Z95A 「262288」	令和 2年9月
【備考】吊上げ荷重2.98t。林業用。折り曲げ式クレーン。ハイアウトリガー。ブームキズ、シリンダーカバー曲がり有り。			
【備考】
