| 車両情報 | | | | |
| 日野 | 平成30年11月 | 2PG-FD2ABG | アルミウイング | FD2AB-108925 |

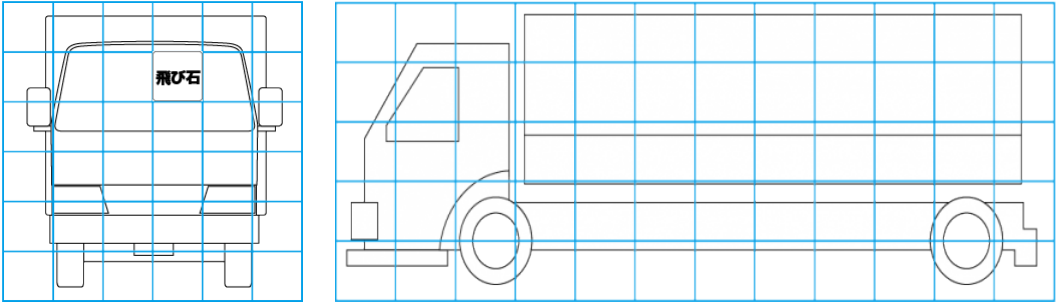
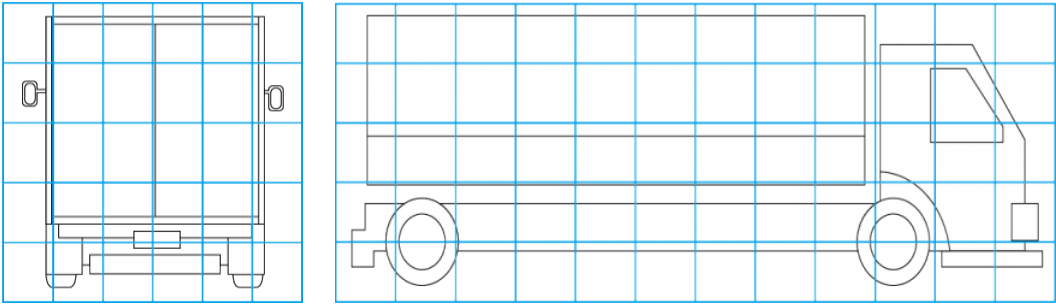
| 上物仕様 | | | |
|---|---|---|---|
| 外装状態 | | | |

| 上物仕様 | | | |
|---|---|---|---|
| キャブコーション | フレーム番号 | フレームのさび | 飛石 |
| 有 | 確認済 | 無 | 飛石有(リペア可) |

| 【外装】 | | | | | 【ボデー内】 | | | | | |
| 外装<br>キズ | 外装<br>へこみ | うき | 曲がり | サビ | 補修跡 | 割れ | 庫内<br>キズ | 庫内<br>へこみ | 庫内<br>穴あき | 床<br>汚れ |
