| 車両情報 | | | | |
| いすゞ | 平成25年9月 | TKG-NLR85AN | 冷凍バン | NLR85AN-7013915 |

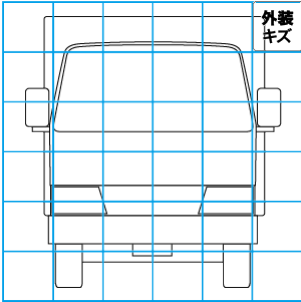
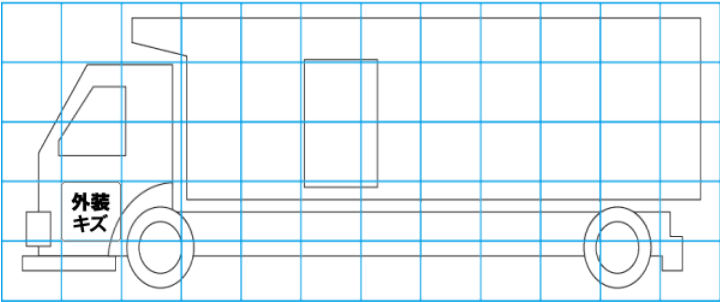
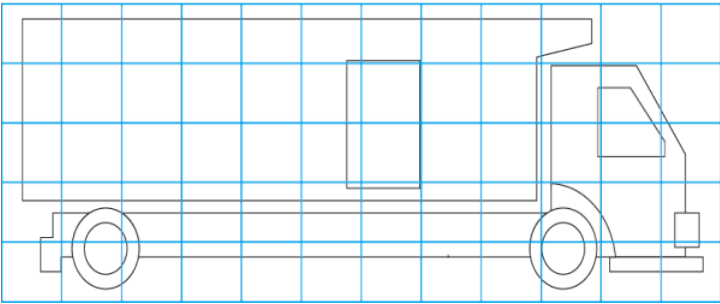
【外装】

特記事項 運転席側フロアゴムマット破れ、灰皿破損、

| 外装状態 | | | |
|---|---|---|---|
| キャブコーション | フレーム番号 | フレームのさび | 飛石 |
| 有 | 確認済 | 小 | 点傷有 |
