| 車 両 情 報 | | | | |
| UDトラックス | 平成25年2月 | TKG-MK38C | ドライバン | MK38C-10634 |

| 上物仕様 | | | |
|---|---|---|---|
| ドライバン | 日本フルハーフ | DLB<br>「T5GD578」 | (不明) |

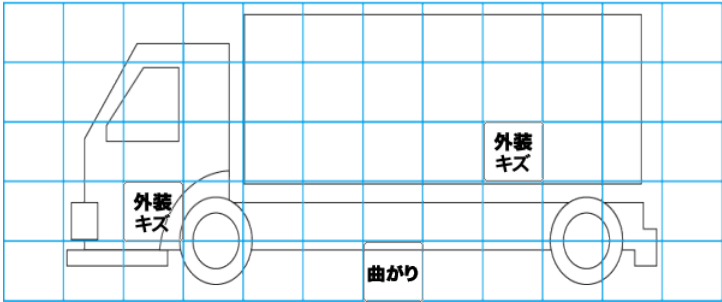
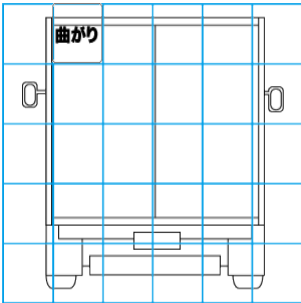
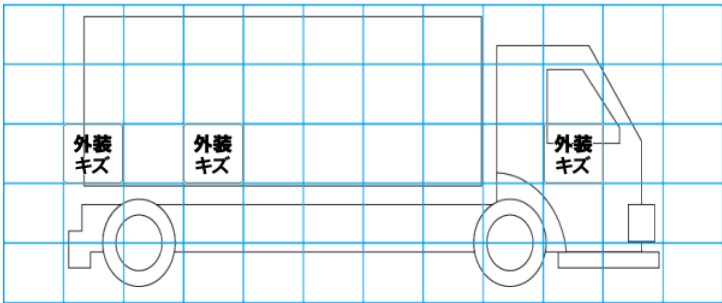
| 特記事項 | キャブ内汚れ傷。 |

| タイヤ残量 | | | | タイヤサイズ | | | |
|---|---|---|---|---|---|---|---|
| 素材：スチール | | | | 備考：R右外タイヤホイール曲がり。 | | | |

| 【外装】 | | | | | 【ボデー内】 | | | | | |
| 外装<br>キズ | 外装<br>へこみ | うき | 曲がり | サビ | 補修跡 | 割れ | 庫内<br>キズ | 庫内<br>へこみ | 庫内<br>穴あき | 床<br>汚れ |
