| 車 両 情 報 | | | | | |
| いすゞ | 平成29年3月 | TRG-NPR85AN | ドライバン | NPR85-7067040-A | |

| 上物仕様 | | | |
|---|---|---|---|
| ドライバン | 日本フルハーフ | DLK<br>「T2DX923」 | 平成29年2月 |

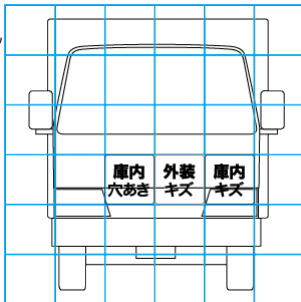
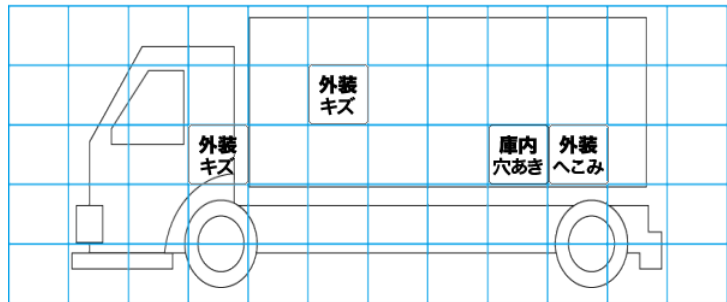
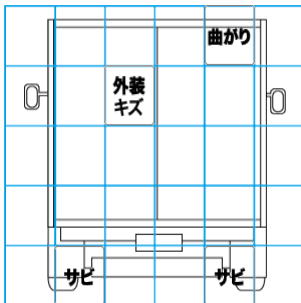
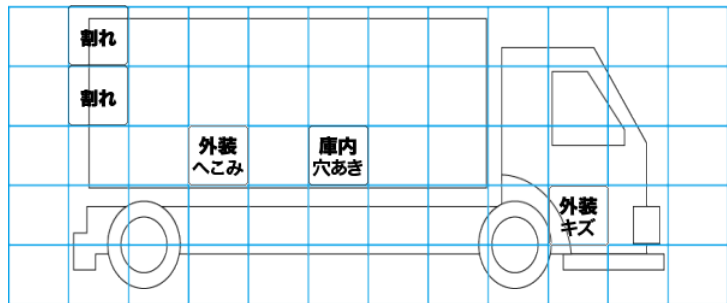
| 外装状態 | | | |

| 上物仕様 | | | |
|---|---|---|---|
| 【備考】ラッシングレール2段、庫内灯2個、左サイドスライド式ドア、渡し板、90℃ストッパー、庫内キズ・凹み有。 | | | |
| 【備考】最大昇降質量1,000kg、全長1,340mm、全幅2,030mm、有効長1,110mm、有効幅1,900mm、キャストストッパー迄1,200mm、開閉時ガタ音。 | | | |

| 外装状態 | | | |
|---|---|---|---|
| キャブコーション | フレーム番号 | フレームのさび | 飛石 |
| 有 | 確認済 | 無 | 点傷有 |
