| 車両情報 | | | | |
| マツダ | 平成27年10月 | TPG-LPR85AN | ドライバン | LPR85AN-7002351 |

| 上物仕様 | | | |
|---|---|---|---|
| ドライバン | キタムラ | T15-5180 | 平成27年10月 |

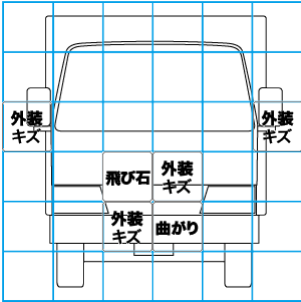
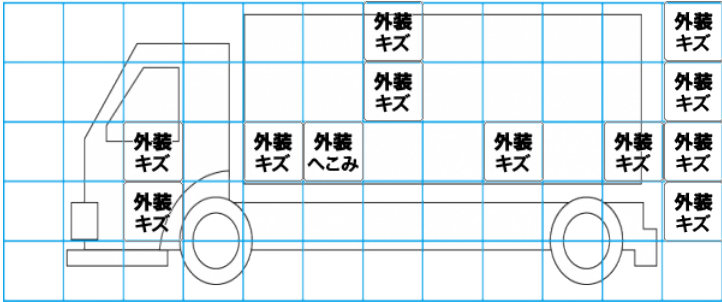
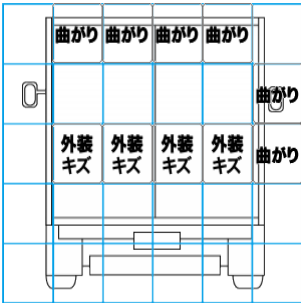
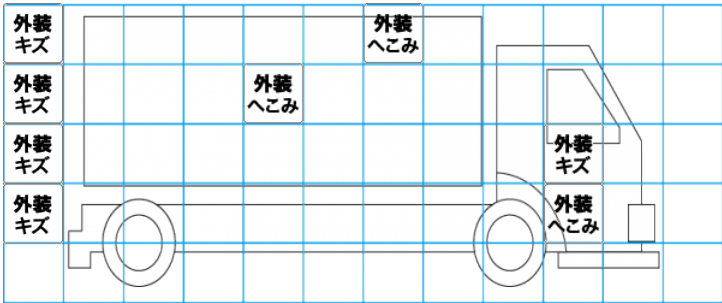
| 【外装】 | | | | | 【ボデー内】 | | | | | |
| 外装<br>キズ | 外装<br>へこみ | うき | 曲がり | サビ | 補修跡 | 割れ | 庫内<br>キズ | 庫内<br>へこみ | 庫内<br>穴あき | 床<br>汚れ |
