| 車両情報 | | | | |
| いすゞ | 平成22年6月 | BKG-NLR85AN | ドライバン | NLR85-7007569 |

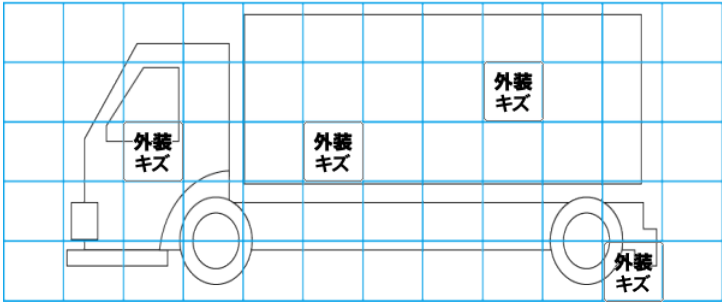
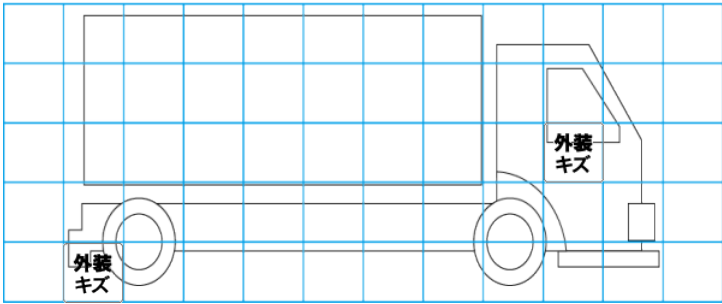
【外装】

| 上物仕様 | | | |
|---|---|---|---|
| 【備考】左サイドスライドドア、ラッシング2段、庫内灯2個、渡し板、庫内PGリモコン、前立て板割れ、庫内側面擦り傷 | | | |

| 外装状態 | | | |
|---|---|---|---|
| 有 | 確認済 | 小 | 点傷有 |
