| 車 両 情 報 | | | | | |
| 三菱ふそう | 平成20年11月 | BKG-FE82BS | オープントップ | FE82BS-550037 | |

特記事項 導風板一部塗装はげ、 Fogレンズ割れ  
記録簿 無()

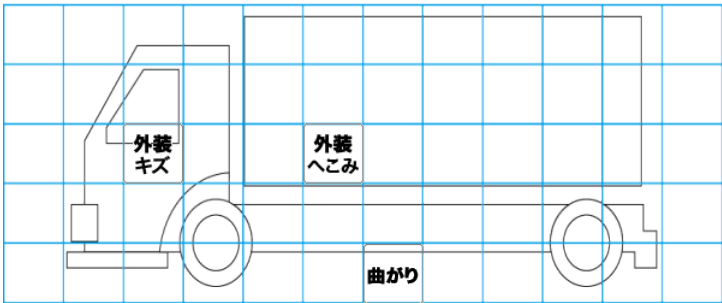
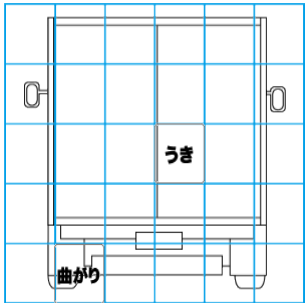
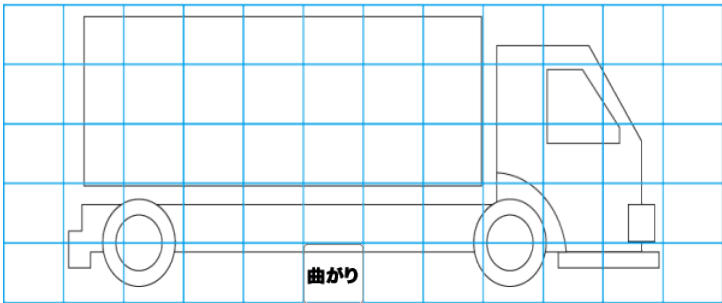
| 外装状態 | | | |

| 上物仕様 | | | |
|---|---|---|---|
| 【備考】庫内雨漏り有り、シート補修跡有り | | | |

| 外装状態 | | | |
|---|---|---|---|
| 有 | 確認済 | 小 | 飛石有(リペア 可) |
