| 車 両 情 報 | | | | |
| いすゞ | 令和 1年8月 | TPG-NPR85AR | シャーシ | NPR85-7090969 |

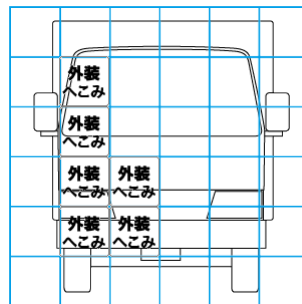
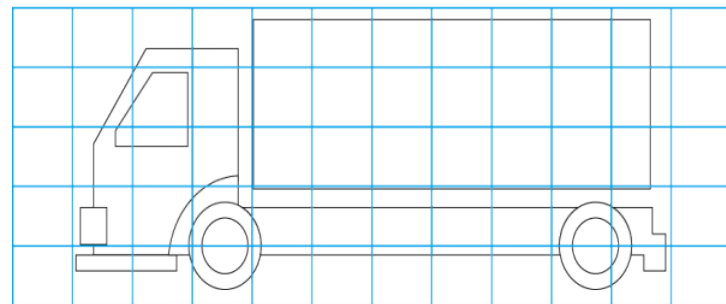
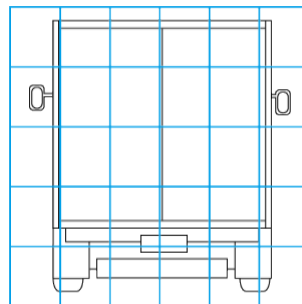
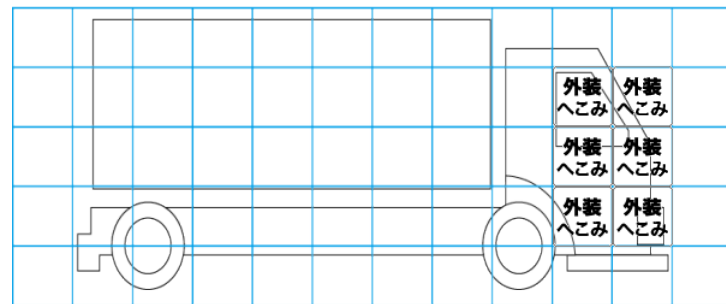
| 外装状態 | | | |

| 外装状態 | | | |
|---|---|---|---|
| 有 | 確認済 | 無 | 飛石有(リペア 不可) |

| 【外装】 | | | | 【ボデー内】 | | | | | | |
|---|---|---|---|---|---|---|---|---|---|---|
| 外装<br>キズ | 外装<br>へこみ | うき | 曲がり | サビ | 補修跡 | 割れ | 庫内<br>キズ | 庫内<br>へこみ | 庫内<br>穴あき | 床<br>汚れ |
