車両情報				
車名	初年度登録	型式	形状	車台番号
いすゞ	平成27年9月	QKG-CYJ77A	アルミウイング	CYJ77A-7013001
走行	馬力	シフト	ブレーキ	ボディ内寸
561,932km	380PS/279KW	M/T 7速	エア	長: 9,590 mm 幅: 2,390 mm 高: 2,670 mm 門高: 2,570 mm

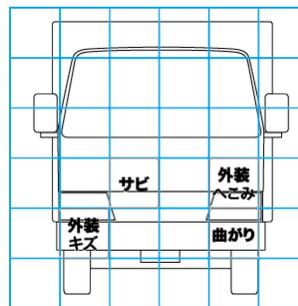
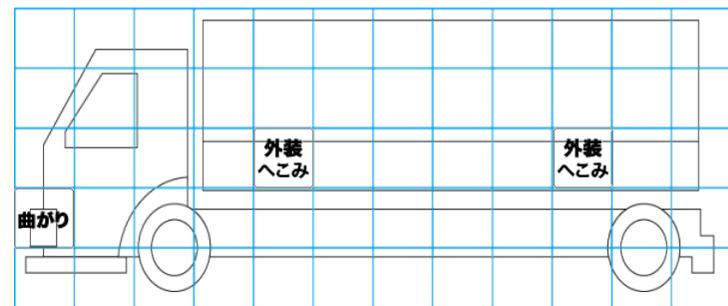
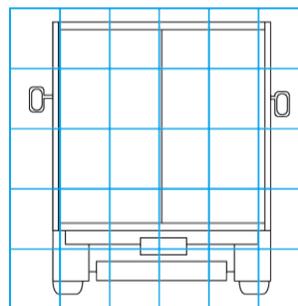
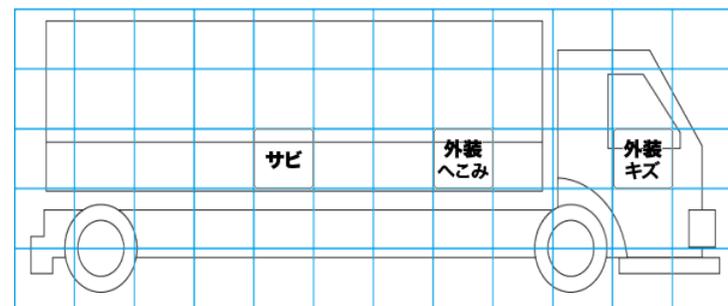
外装状態			
キャブコーション	フレーム番号	フレームのさび	飛石
有	確認済	無	点傷有

【外装】

【ボデー内】

外装キズ	外装へこみ	うき	曲がり	サビ	補修跡	割れ	庫内キズ	庫内へこみ	庫内穴あき	床汚れ
------	-------	----	-----	----	-----	----	------	-------	-------	-----
