車両情報				
車名	年式	型式	形状	車台番号
いすゞ	平成12年12月	KK-NPR75LYR	冷蔵冷凍車	NPR75LY-7000727
走行	馬力	シフト	ブレーキ	ボディ内寸
952,412km		M/T 5速	パキューム	長: 4,437 mm 幅: 1,891 mm 高: 1,816 mm 門高: mm

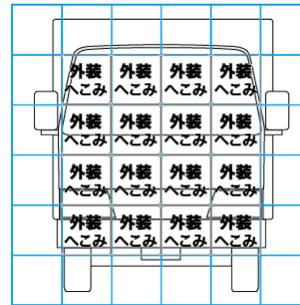
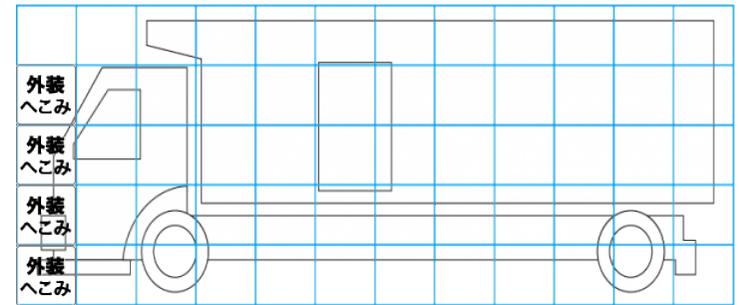
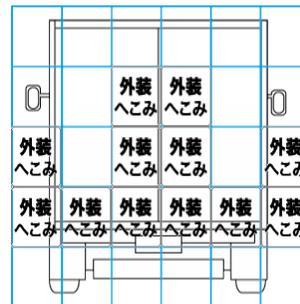
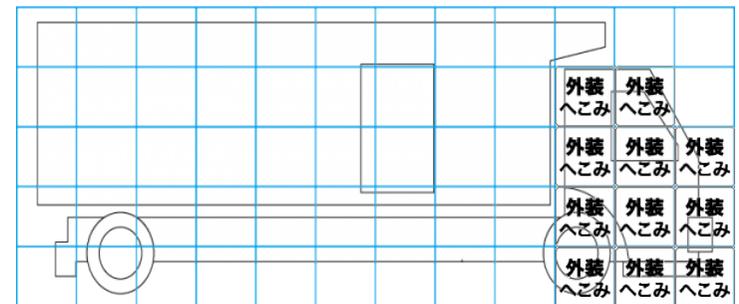
外装状態

キャブコーション	フレーム番号	フレームのさび	飛石
有	確認済	小	飛石有(リペア 不可)

外装キズ	外装へこみ	うき	曲がり	サビ	補修跡	割れ	庫内キズ	庫内へこみ	庫内穴あき	床汚れ
------	-------	----	-----	----	-----	----	------	-------	-------	-----
