| 車両情報 | | | | |
| 日野 | 平成19年11月 | BDG-FD7JLWG | ドライバン | FD7JLW-15699 |

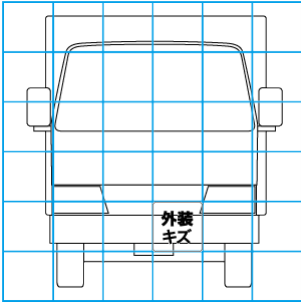
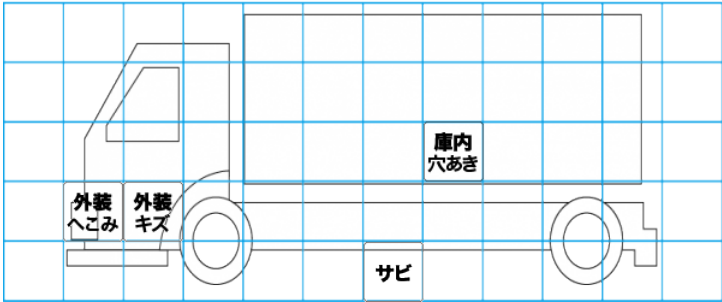
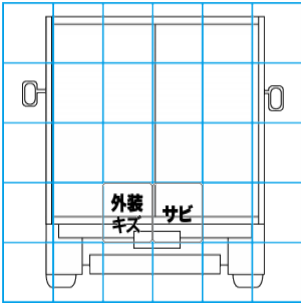
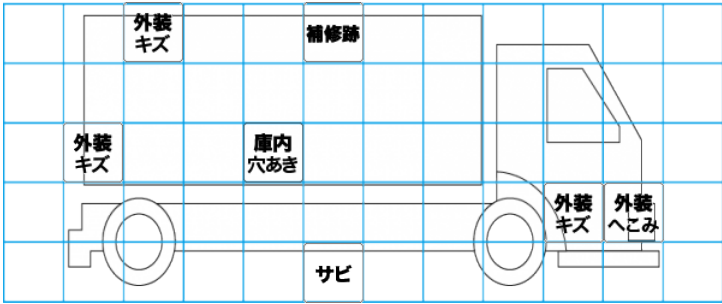
【外装】

| 外装状態 | | | |
|---|---|---|---|
| 有 | 確認済 | 無 | 飛石有(リペア 不可) |

| 外装キズ | 外装へこみ | うき | 曲がり | サビ | 補修跡 | 割れ | 庫内キズ | 庫内へこみ | 庫内穴あき | 床汚れ |
