| 車 両 情 報 | | | | | |
| 日野 | 平成19年11月 | BDG-FD7JLWG | ドライバン | FD7JLW-15699 | |

| 上物仕様 | | | |

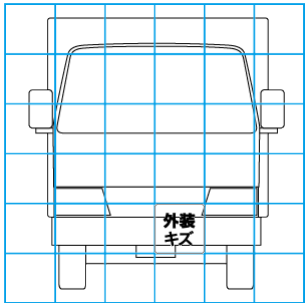
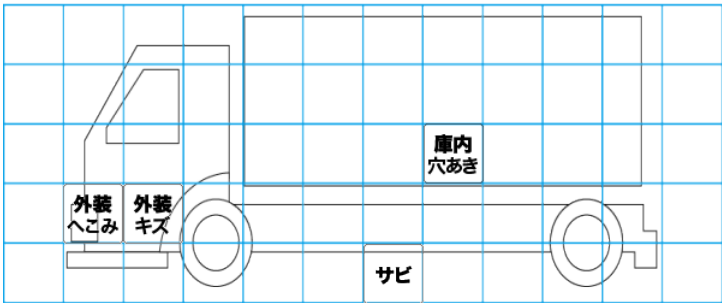
【外装】

| 外装状態 | | | |
|---|---|---|---|
| 有 | 確認済 | 無 | 飛石有(リペア 不可) |

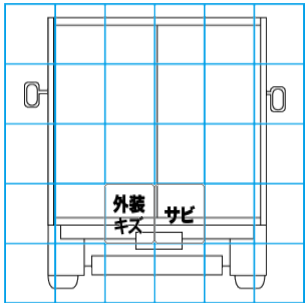
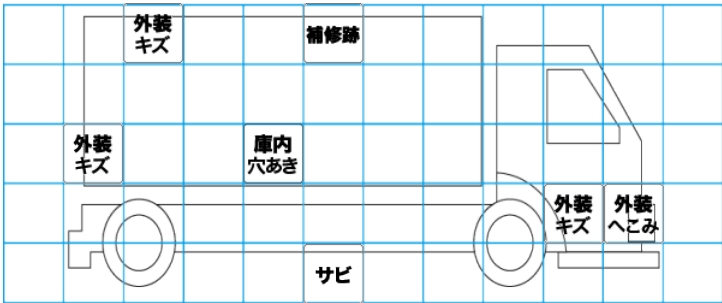
【ボデー内】

| 上物仕様 | | | |
|---|---|---|---|
| <p>【備考】センターローラー。 ラッシングレール1段。 庫内灯2ケ。 左のみ90度ストッパー。 庫内内張り穴あき。<br/>左スライド式サイド扉。 観音扉3枚折り。</p> | | | |
