車両情報				
車名	初年度登録	型式	形状	車台番号
日野	平成26年11月	QPG-FW1EYEG	ドライバン	FW1EYE-10045
走行	馬力	シフト	ブレーキ	ボディ内寸
388,661km	380PS/279KW	M/T 7速	エア	長: 9,620 mm 幅: 2,360 mm 高: 2,590 mm 門高: 2,300 mm

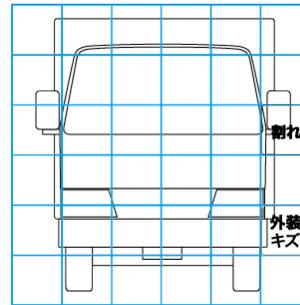
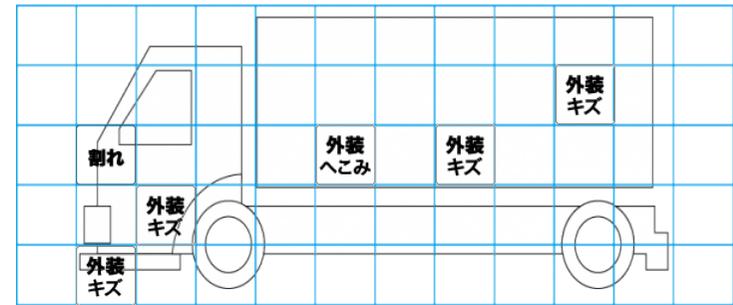
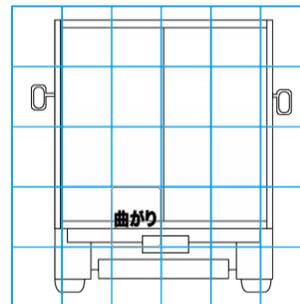
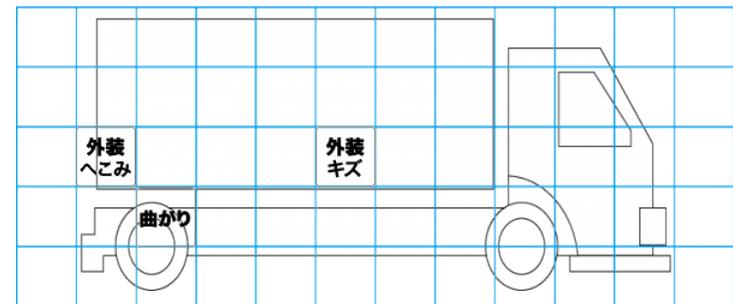
特記事項 キャブ内汚れキズ。室内蛍光灯レンズ割れ。右ドア灰皿蓋割れ。左ドア灰皿蓋欠品。キャブ左コーナーパネル割れ。
 記録簿 有 (H27.11~R1.10)

外装状態			
キャブコーション	フレーム番号	フレームのさび	飛石
有	確認済	小	飛石有(リペア可)

【外装】	【ボデー内】
外装キズ	外装へこみ
うき	曲がり
サビ	補修跡
割れ	庫内キズ
庫内キズ	庫内へこみ
庫内穴あき	床汚れ
