| 車 両 情 報 | | | | | |
| 三菱ふそう | 令和 1年8月 | 2PG-FS74HZ | アルミウィング | FS74HZ-510200-A | |

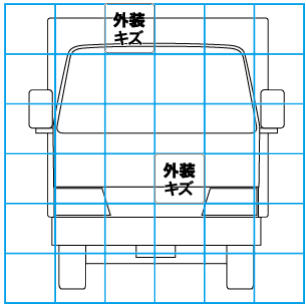
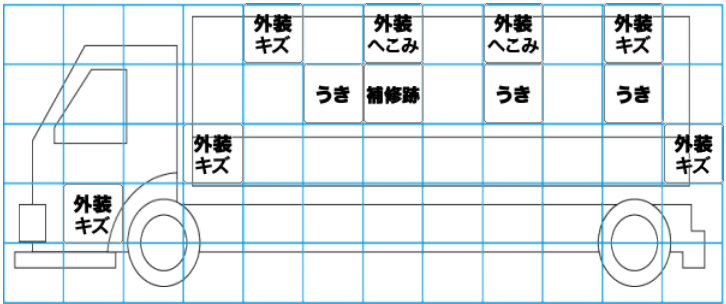
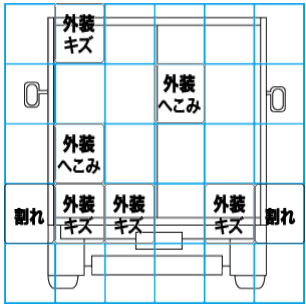
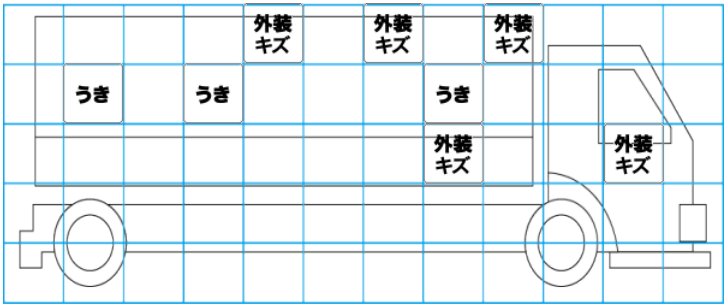
| 上物仕様 | | | |
|---|---|---|---|
| 【備考】センターローラー。引き出しフック9対。ラッシングレール2段。庫内灯4ケ。90度ストッパー。<br>門ロブロテクター左右下側割れ。ウイング側面左右膨らみあり。ウイング左側面凹み補修あり。 | | | |

| 外装状態 | | | |
|---|---|---|---|
| 有 | 確認済 | 無 | 点傷有 |
