| 車両情報 | | | | |
| 日野 | 平成30年12月 | 2RG-FW1AHG | アルミウイング | FW1AH+105484 |

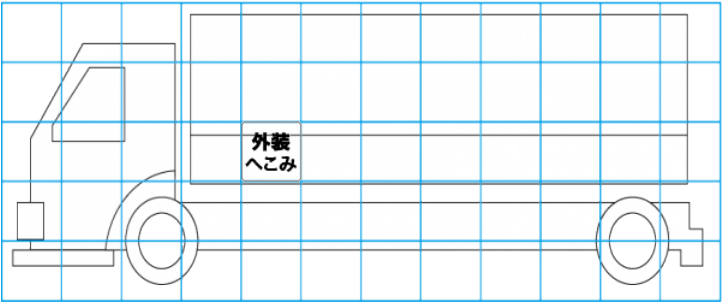
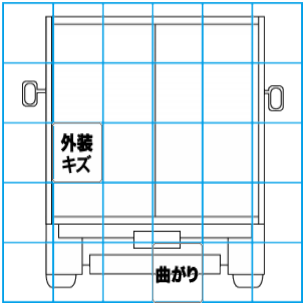
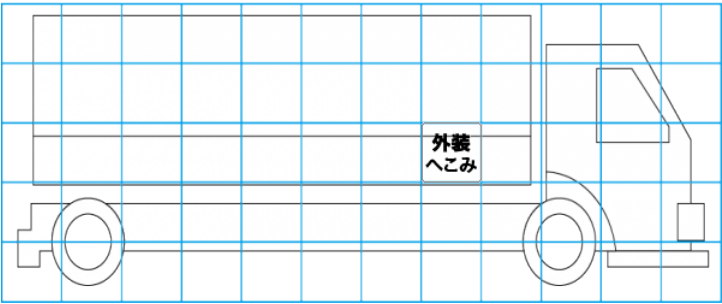
| 上物仕様 | | | |
|---|---|---|---|
| 外装状態 | | | |

| 上物仕様 | | | |
|---|---|---|---|
| キャブコーション | フレーム番号 | フレームのさび | 飛石 |
| 有 | 確認済 | 無 | 飛石有(リペア 可) |

| 【外装】 | | | | | 【ボデー内】 | | | | | |
| 外装<br>キズ | 外装<br>へこみ | うき | 曲がり | サビ | 補修跡 | 割れ | 庫内<br>キズ | 庫内<br>へこみ | 庫内<br>穴あき | 床<br>汚れ |
