車両情報				
車名	年式	型式	形状	車台番号
日野	平成17年8月	ADG-FD7JMW	アルミウイング	FD7JMW-10018
走行	馬力	シフト	ブレーキ	ボディ内寸
884.684km	210PS/154KW	M/T 6速	エア-	長:6,781 mm 幅:2,413 mm 高:2,412 mm 門高:2,328 mm

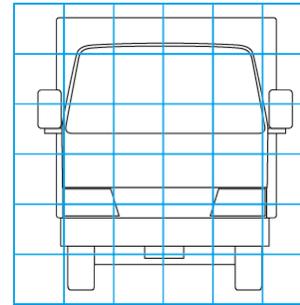
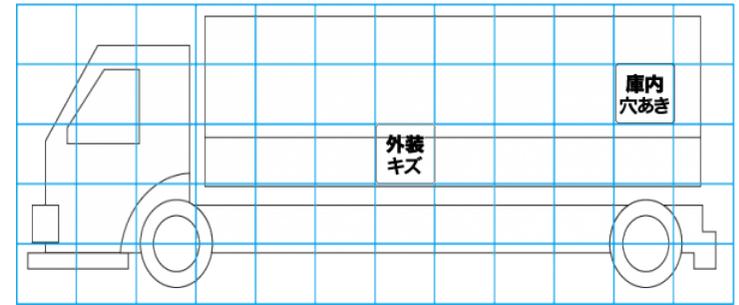
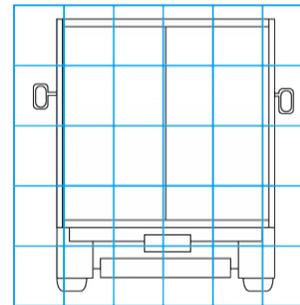
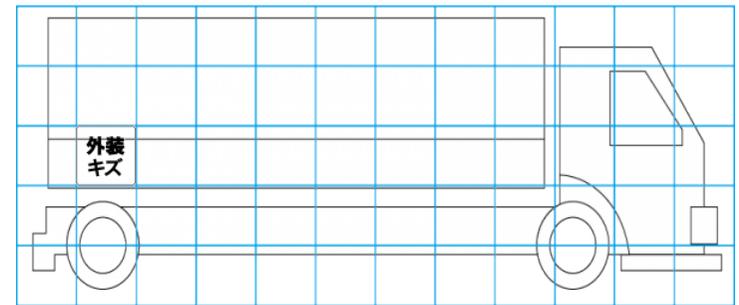
【外装】

上物仕様			
上物名	メーカー	型式「製造番号」	年式
アルミウイング	トランテックス	HFDMB-	
【備考】ラッシング1段、引出フック5対、庫内灯3ヶ、90度ストッパー			
【備考】			
【備考】			
【上物仕様備考】両側ウイングのセンターキャッチ破損。

外装状態			
キャブコーション	フレーム番号	フレームのさび	飛石
有	確認済	小	飛石有(リペア可)

外装キズ	外装へこみ	うき	曲がり	サビ	補修跡	割れ
------	-------	----	-----	----	-----	----
