| 車 両 情 報 | | | | | |
| 日野 | 平成17年8月 | ADG-FD7JMWA | アルミウィング | FD7JMW-10018 | |

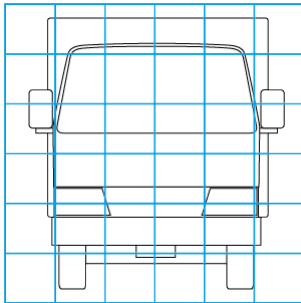
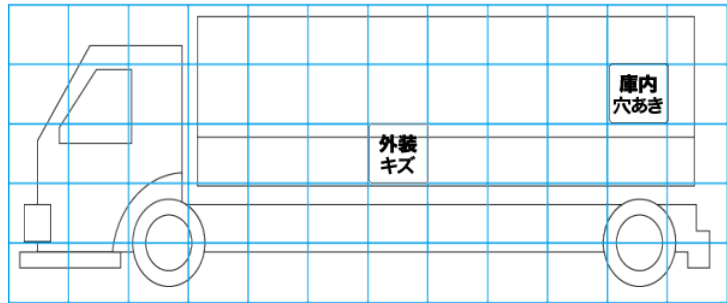
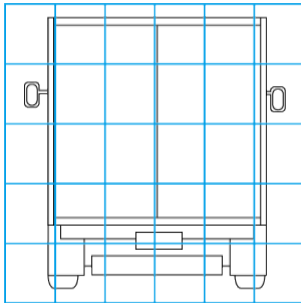
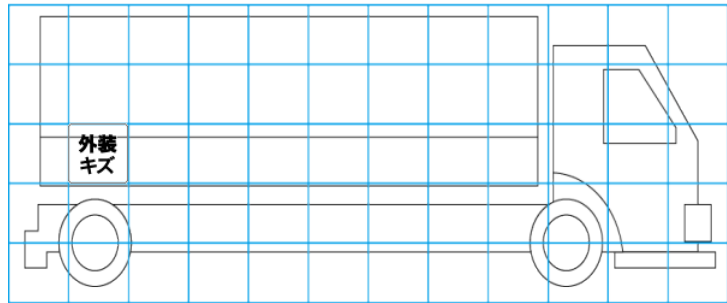
【外装】

| 外装状態 | | | |
|---|---|---|---|
| 有 | 確認済 | 小 | 飛石有(リペア 可) |

| 外装キズ | 外装へこみ | うき | 曲がり | サビ | 補修跡 | 割れ | 庫内キズ | 庫内へこみ | 庫内穴あき | 床汚れ |
