| 車 両 情 報 | | | | | |
| 三菱ふそう | 令和 5年6月 | 2KG-FS74HZ | アルミウィング | FS74HZ-545736-A | |

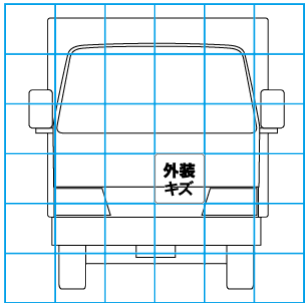
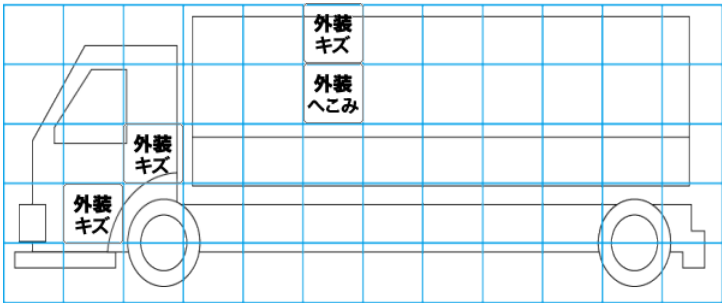
【外装】

| 外装状態 | | | |
|---|---|---|---|
| キャブコーション | フレーム番号 | フレームのさび | 飛石 |
| 有 | 確認済 | 無 | 点傷有 |

| 外装キズ | 外装へこみ | うき | 曲がり | サビ | 補修跡 | 割れ | 庫内キズ | 庫内へこみ | 庫内穴あき | 床汚れ |

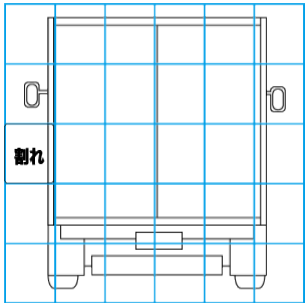
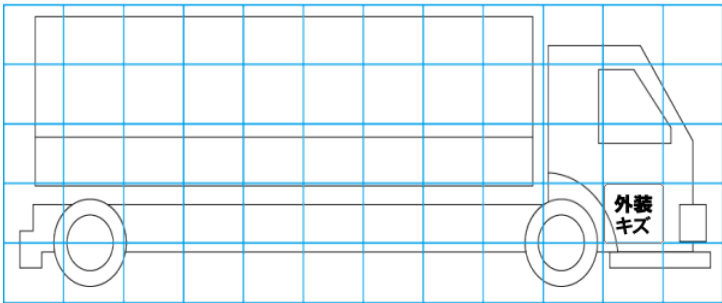
【ボデー内】

| 上物仕様 | | | |
|---|---|---|---|
| 【備考】ラッシングレール2段。引き出しフック9対。庫内灯4ケ。右観音扉内側凹み。前立て凹み。<br>観音扉ヒンジプロテクター左右下側欠品。 | | | |
